# AKTUALIZACJA ANALIZY ZAGROŻEŃ

w tym identyfikacji miejsc, w których występuje  
zagrożenie dla bezpieczeństwa osób wykorzystujących  
obszar wodny do pływania, kąpania się,  
uprawiania sportu lub rekreacji  
na terenie Zalewu Mitręga w Łazach

ŁAZY 2024

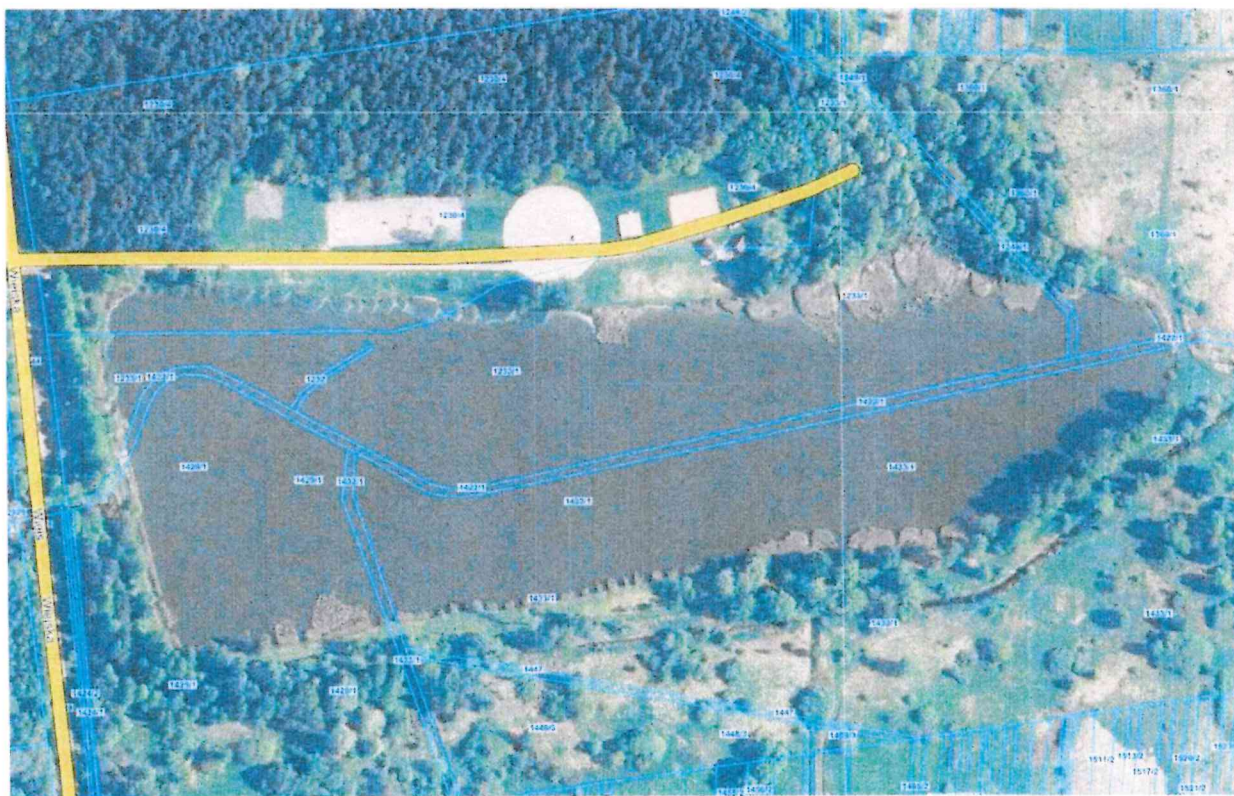
## 3. Zalew „Mitręga” w Łazach – Informacje na podstawie instrukcji eksploatacji zbiornika wodnego „zalewu” w Łazach

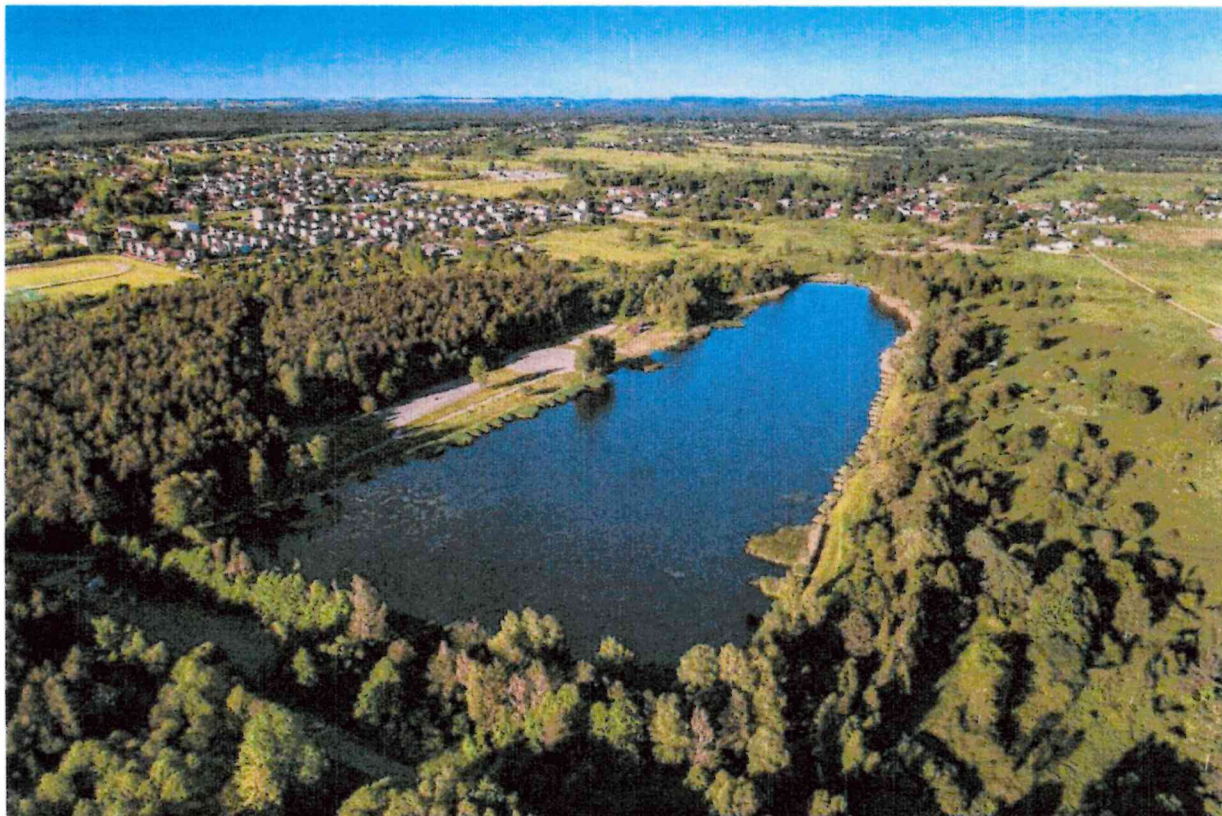
Zbiornik jest budowlą o konstrukcji ziemnej. Od strony południowej i zachodniej jest obwałowany groblami ziemnymi. Grobla zachodnia, z uwagi na stosunkowo niewielką szerokość, uszczelniona jest na całej swej długości ekranem iłowym, którego rolą jest ograniczanie filtracji ze zbiornika w kierunku rzeki.

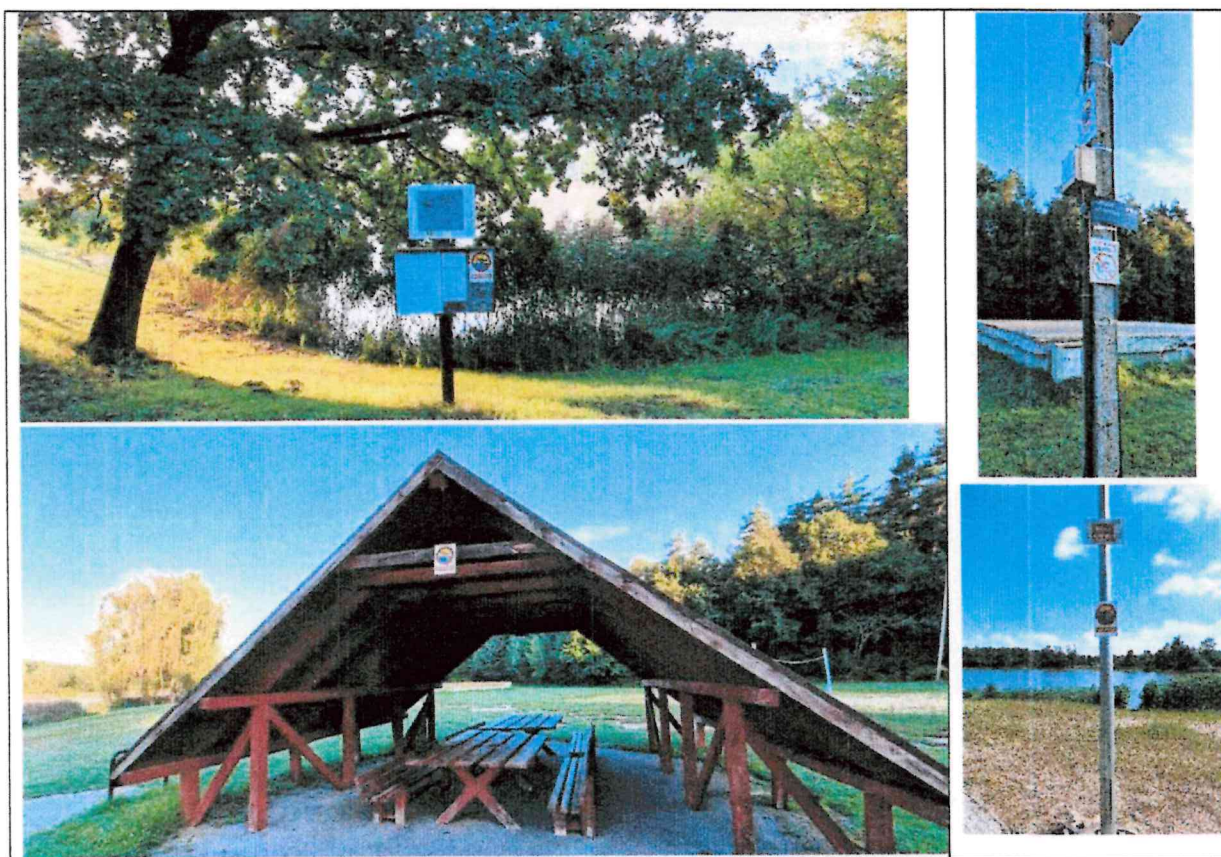
Zalew Mitręga w Łazach to sztuczny zbiornik wodny o możliwym przeznaczeniu rekreacyjnym. Obecnie nie funkcjonuje na jego terenie kąpielisko, a zgodnie z obowiązującym stanem prawnym wprowadzono zakaz kąpieli. Wokół zalewu rozmieszczone są piktogramy informujące o zakazie.

- Nie planuje się w chwili obecnej wyznaczenia kąpieliska z uwagi na ryzyko dla zdrowia w związku z jakością wody i koniecznością wyczyszczenia dna zbiornika z zanieczyszczeń i pozostałości konstrukcyjnych,
- Należy utrzymywać w dobrym stanie wizualnym wszelakie oznaczenia, w tym zakazu kąpieli lub innych zakazów mających wpływ na bezpieczeństwo,
- W przypadku ich braku oznakowania lub jego zniszczenia należy montować znaki ostrzegawcze i tablice informacyjne,
- Korzystanie ze sprzętu wodnego powinno odbywać się wyłącznie na własną odpowiedzialność i za zgodą dzierżawcy lub właściciela zbiornika,
- Zaleca się dalszą kontrolę i usuwaniem drzew zagrażających przewróceniem w wyniku działalności bobrów, należy na bieżąco zgłaszać takie uszkodzenia do odpowiednich instytucji i je likwidować,

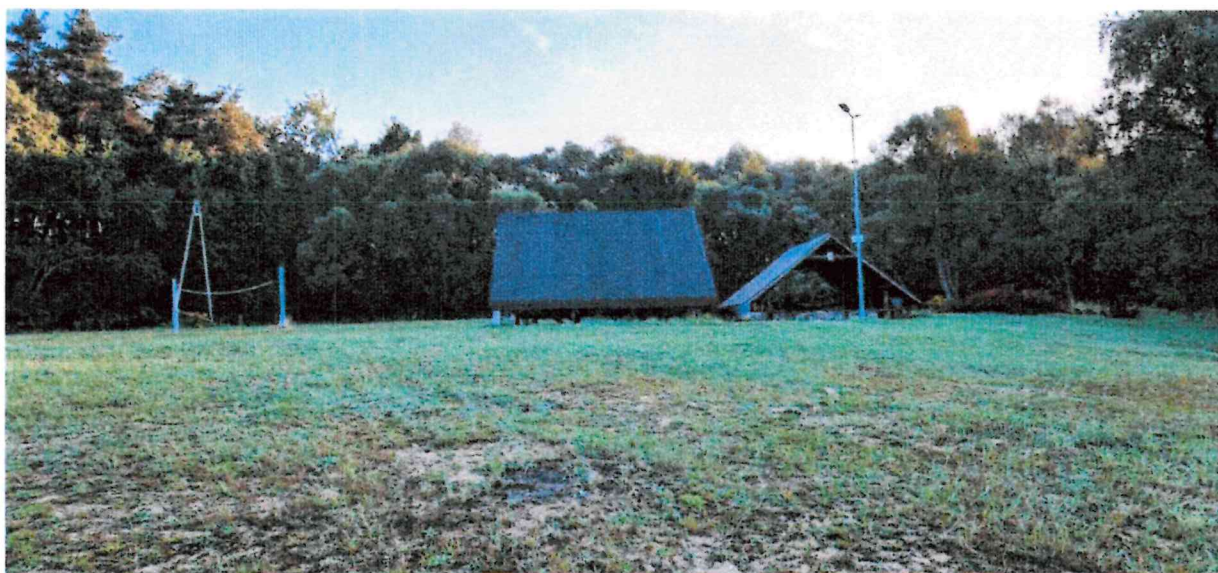
Część terenu objęta jest monitoringiem wizyjnym wpływającym znacznie na poprawę bezpieczeństwa osób przebywających na terenie przyległym do zalewu. Teren zalewu jest również często patrolowany przez policjantów z Komisariatu w Łazach, Państwową Straż Rybacką jak i Społeczną Straż Rybacką Okręgu PZW w Katowicach.

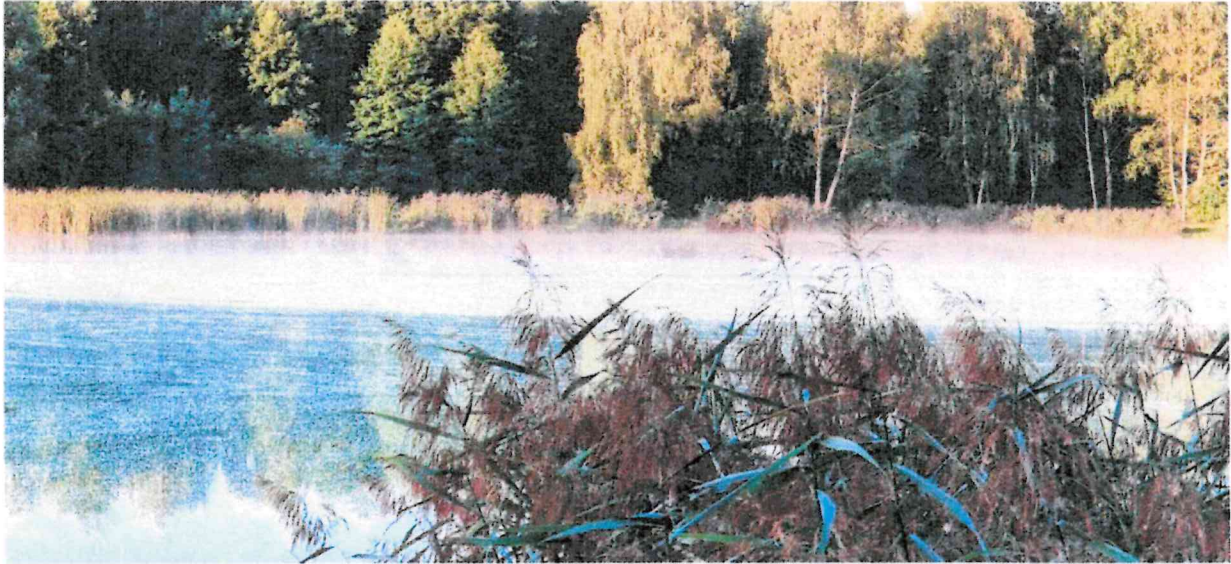
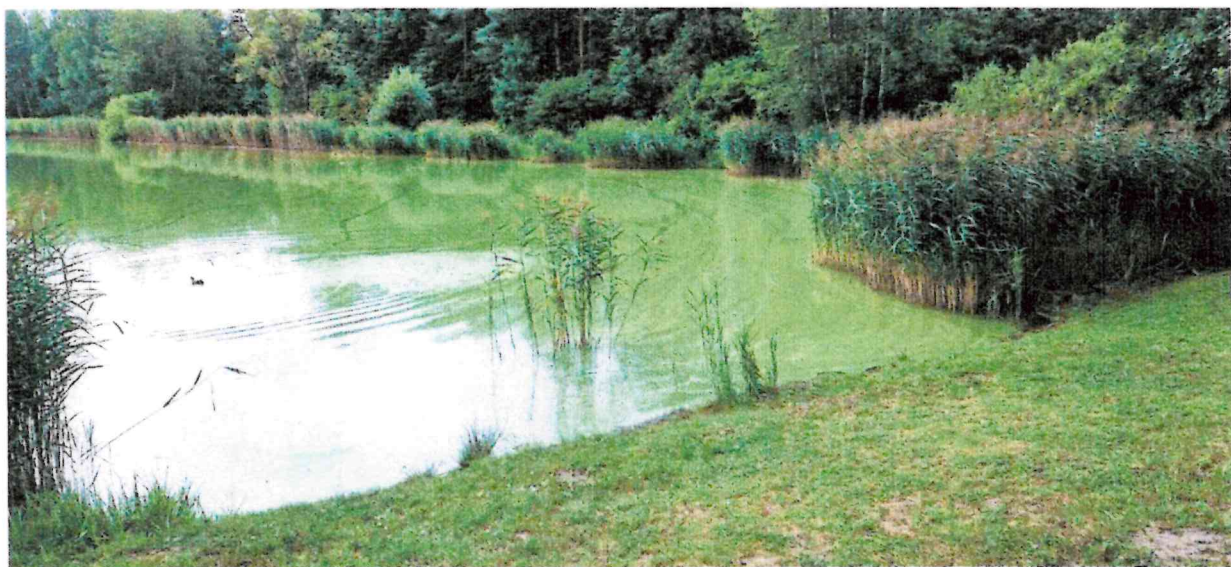
- Pogorszenie jakości wody (bakterie E. coli i enterokoki) – ryzyko sanitarne i zdrowotne
- Niezbadane dno zalewu, które może być muliste i niestabilne w części dna w części zbiornika
- Możliwość występowania sinic w okresie letnim
