Łazy, dnia 12.06.2025 r.

ANALIZA ZAGROŻEŃ, W TYM IDENTYFIKACJA MIEJSC,
W KTÓRYCH WYSTĘPUJE ZAGROŻENIE DLA BEZPIECZEŃSTWA OSÓB WYKORZYSTUJĄCYCH
OBSZAR WODNY DO PŁYWANIA, KĄPANIA SIĘ, UPRAWIANIA SPORTU LUB REKREACJI”
NA TERENIE GMINY ŁAZY OPARTA O WIZJĘ LOKALNĄ

Opis stanu bezpieczeństwa Zalewu Mitręga – Łazy (stan na dzień 09.06.2025 r.)

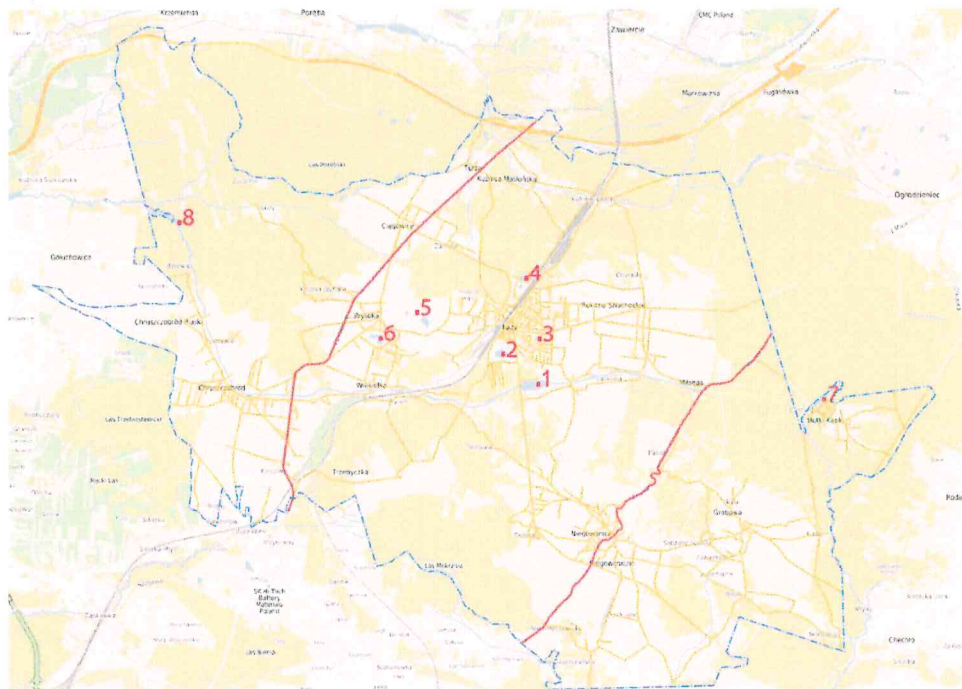
MAPA LOKALIZACJI ZBIORNIKÓW NA TERENIE GMINY ŁAZY

1. Zalew Mitrega w Łazach
2. Łowisko Herkules - Łazy
3. „Kamionka” – Łazy
4. Staw przy ul. Partyzantów – Łazy
5. Rozlewisko w Kamieniołomie - Wysoka
6. „Gliniak” – Wysoka
7. Rozlewisko rzeki Centuria „Parzoch Hutki-Kanki”
8. „Zalew Michałowy” – Chruszczobród

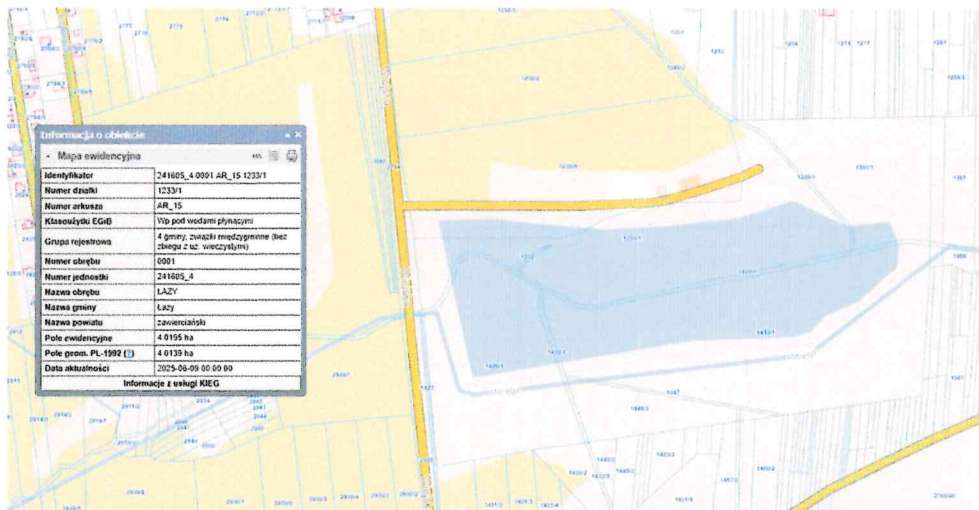
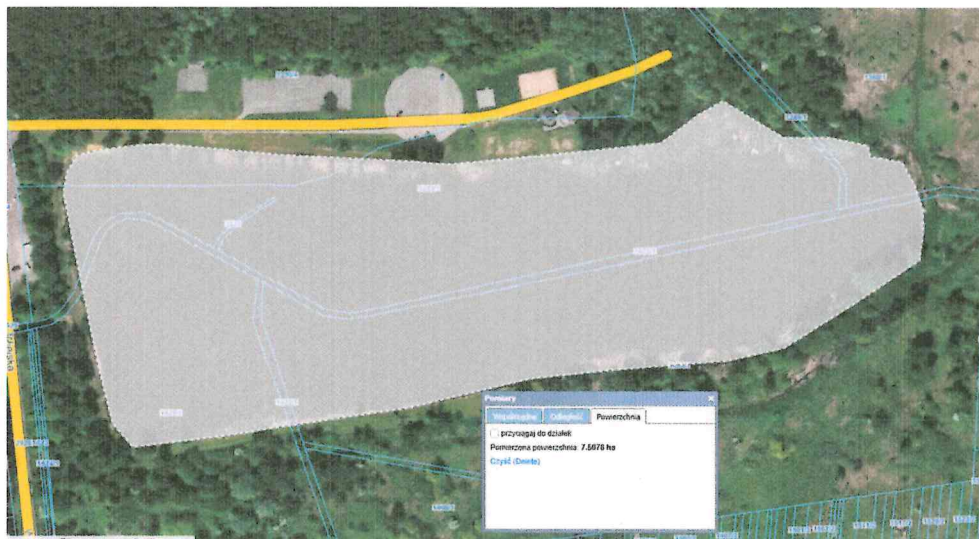
- Lokalizacja: Łazy, ul. Wiejska
 - Nr działek: 123/1; 1422/1; 1429/1; 1433/1
 - Własność: Gmina Łazy – dzierżawa okręg PZW w Katowicach (Koło nr 34 Łazy)
 - Powierzchnia: ok 7,5 ha.
 - Funkcja: rekreacyjna, wędkarska, organizacja imprez plenerowych.
 - Status kąpieliska: brak kąpieliska, całkowity zakaz kąpeli.
 - Oznakowanie: prawidłowe oznaczenie zakazu kąpeli.
 - Infrastruktura: urządzenia zabawowe, altany, dostęp do energii elektrycznej i wody pitnej.
 - Zagrożenia: nieogrodzony teren, niekontrolowany dostęp do brzegu. Pozostałości starego mola.
- MAPY:

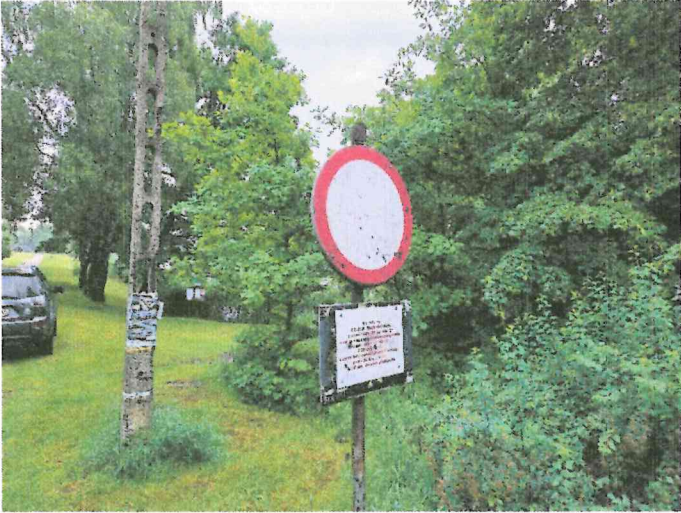
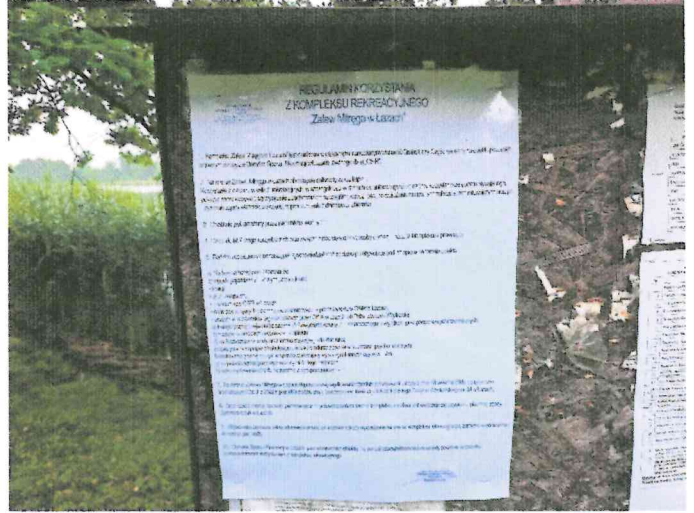
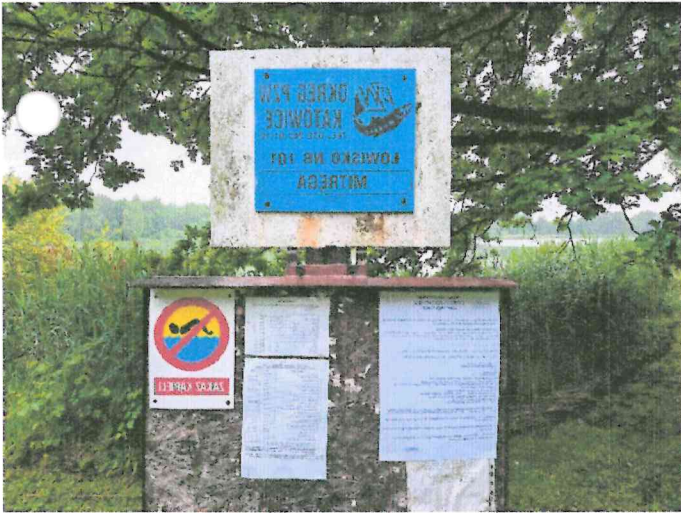
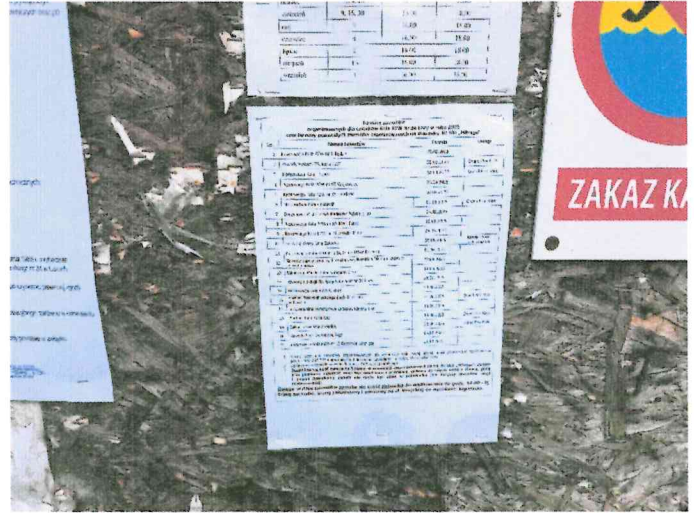
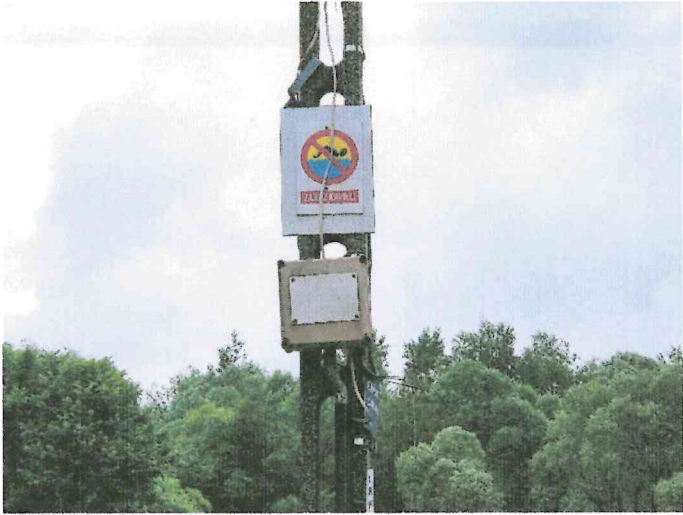
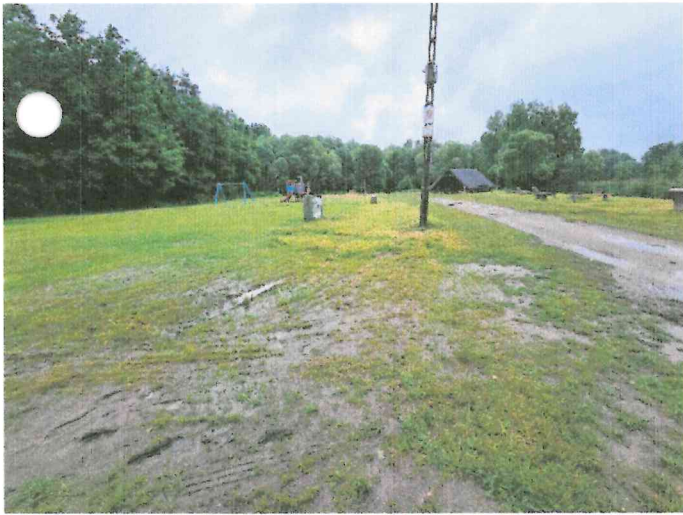
Na terenie zbiornika wodnego Zalew Mitręga w Łazach nie zostało utworzone kąpielisko, a obowiązujący na jego obszarze zakaz kąpieli pozostaje w mocy. W kilku wyznaczonych punktach rozmieszczone zostały tablice informacyjne zawierające piktogramy zakazu pływania.

- Aktualne oznakowanie terenu jest właściwe w istniejących lokalizacjach.
- W celu pełniejszego zabezpieczenia obszaru zaleca się uzupełnienie oznakowania o dodatkowe tablice informacyjne po stronie południowej i zachodniej zbiornika z zakazem kąpieli.
- W rejonie byłego mola wskazane jest zamontowanie dodatkowych tablic ostrzegawczych informujących o obowiązującym zakazie kąpieli oraz o zagrożeniach wynikających z występowania pozostałości betonowych elementów konstrukcyjnych na dnie akwenu.

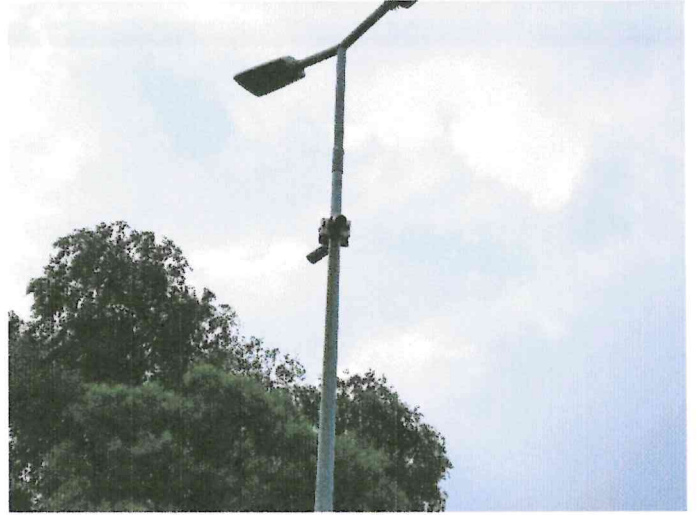
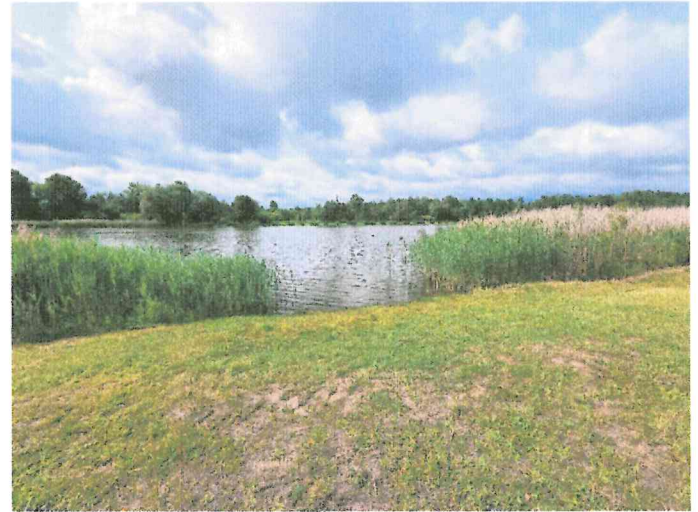
Zdjęcia wykonane w 2024 roku w okresie letnim.

W 2024 roku przeprowadzono szczegółową analizę dna akwenu w rejonie byłego kąpieliska, którą wykonał pletwonurek posiadający stosowne uprawnienia. W wyniku przeprowadzonej kontroli nie stwierdzono istotnych zagrożeń dla bezpieczeństwa osób postronnych w tym obszarze. Odnotowano obecność betonowych elementów będących pozostałościami po dawnym pomoście. Część tych elementów jest przewrócona na bok, pozostała część nadal znajduje się w pozycji pierwotnej.

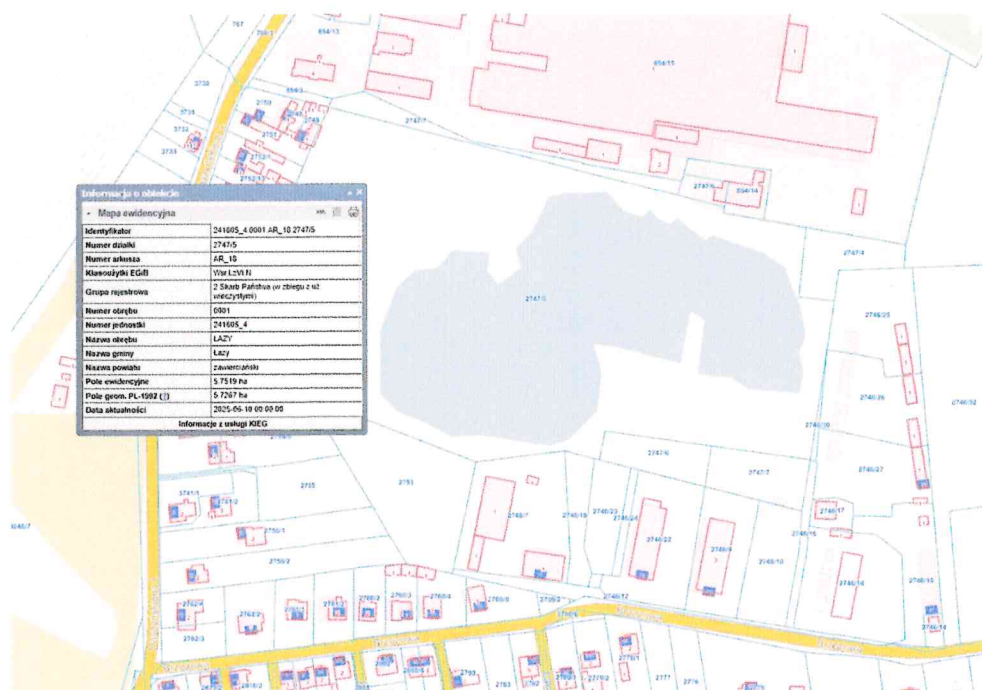
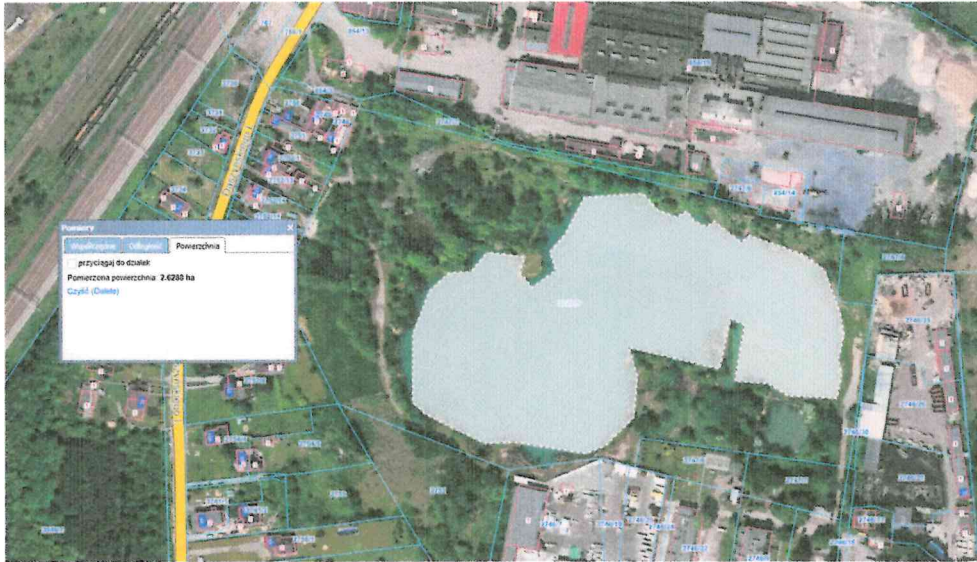
MAPY:

- **Lokalizacja:** Łazy, przy ul. Brzozowej
- **Numer działki ewidencyjnej:** 2747/5
- **Własność:** Skarb Państwa – użytkowanie wieczyste osoba prywatna; dzierżawa: Polski Związek Wędkarski Okręg Katowice (Koło nr 34 Łazy)
- **Powierzchnia:** około 2,7 ha
- **Funkcja:** wędkarska, zorganizowana
- **Oznakowanie:** informacja o zakazie kąpielii; brak oznaczeń graficznych w postaci piktogramów
- **Status kąpieliska:** brak kąpieliska; obowiązuje całkowity zakaz kąpielii
- **Infrastruktura towarzysząca:** brak
- **Identyfikowane zagrożenia:**
 - a. nieogrodzony teren umożliwiający niekontrolowany dostęp do linii brzegowej;
 - b. pozostałości po dawnym wyrobisku;
 - c. elementy konstrukcyjne pomostów wędkarskich (opalowania) znajdujące się poniżej lustra wody;
 - d. zalany budynek w obrębie akwenu.

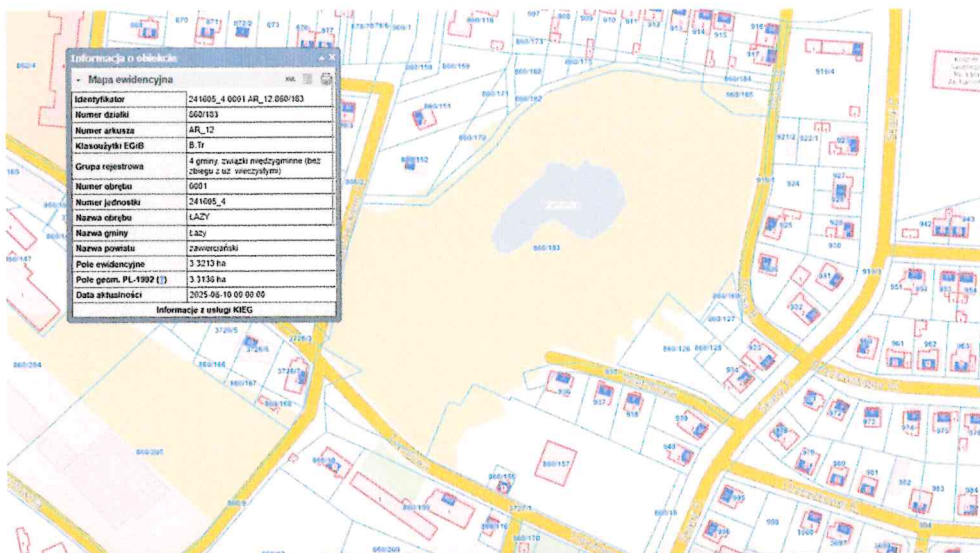
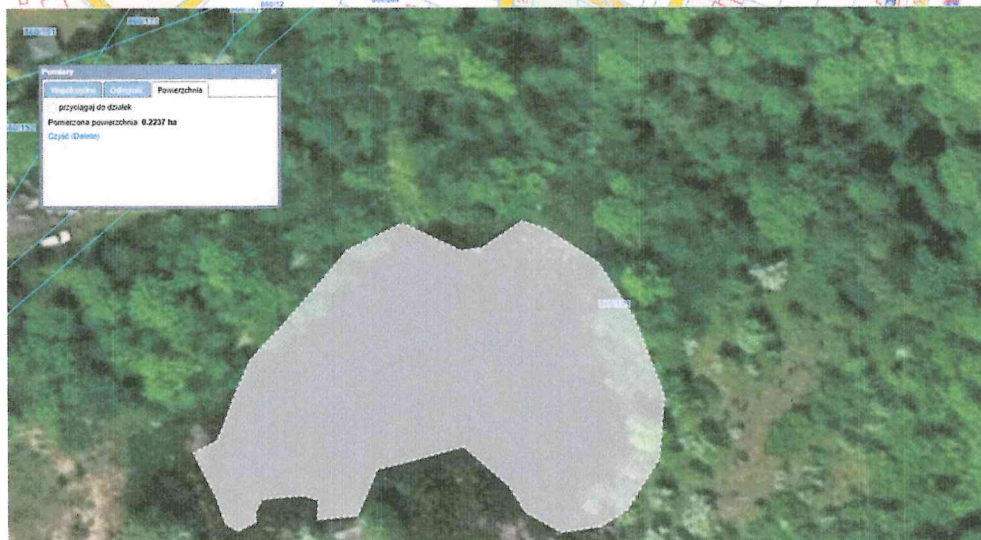
- Lokalizacja: Łazy, przy ul. Topolowej
- Numer działki ewidencyjnej: 860/183
- Forma własności: Gmina Łazy
- Powierzchnia: około 0,25 ha
- Funkcja: możliwość wykorzystania terenu jako rekreacyjny po koniecznej rewitalizacji
- Oznakowanie: brak informacji o zakazie kąpielii; brak oznaczeń graficznych w postaci piktogramów
- Status kąpieliska: brak kąpieliska; obowiązuje całkowity zakaz kąpielii
- Infrastruktura towarzysząca: brak
- Identyfikowane zagrożenia:
 1. nieogrodzony teren umożliwiający niekontrolowany dostęp do linii brzegowej;
 2. pozostałości po dawnym wyrobisku;
 3. widoczne zanieczyszczenie dna śmieciami

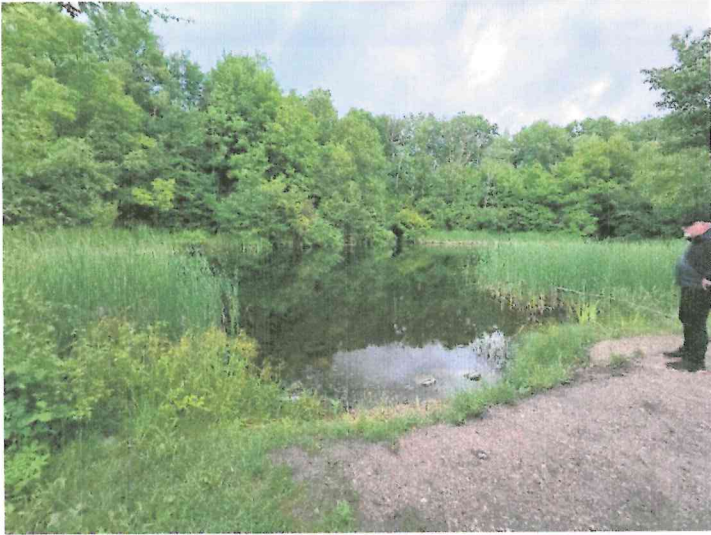
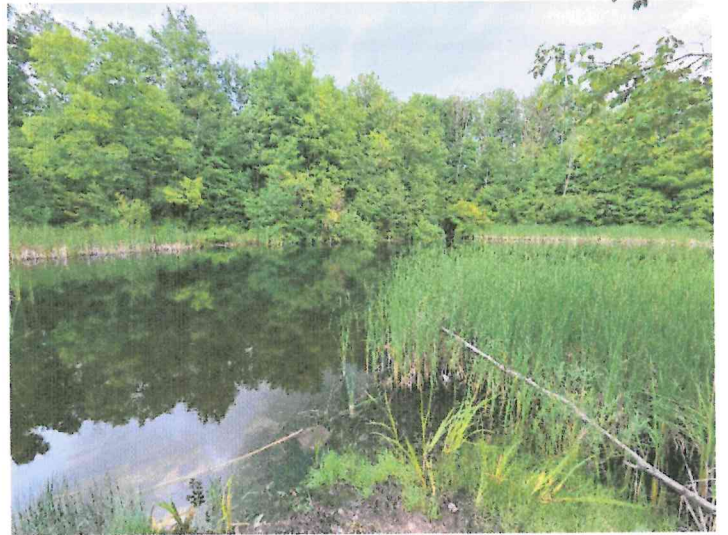
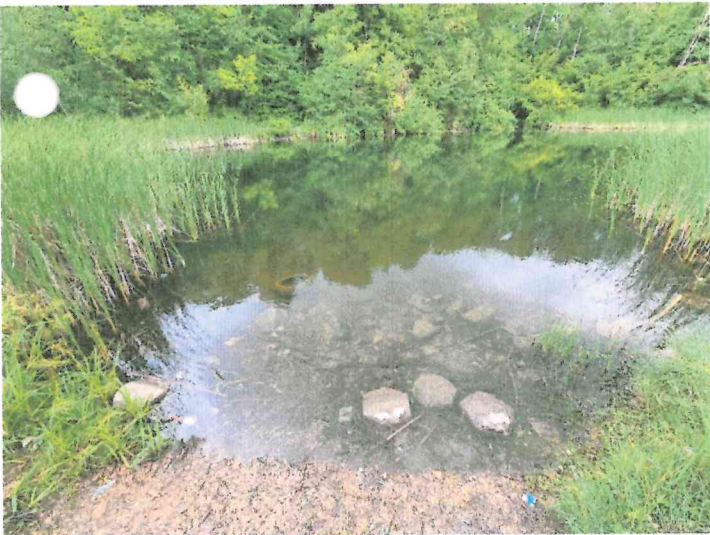
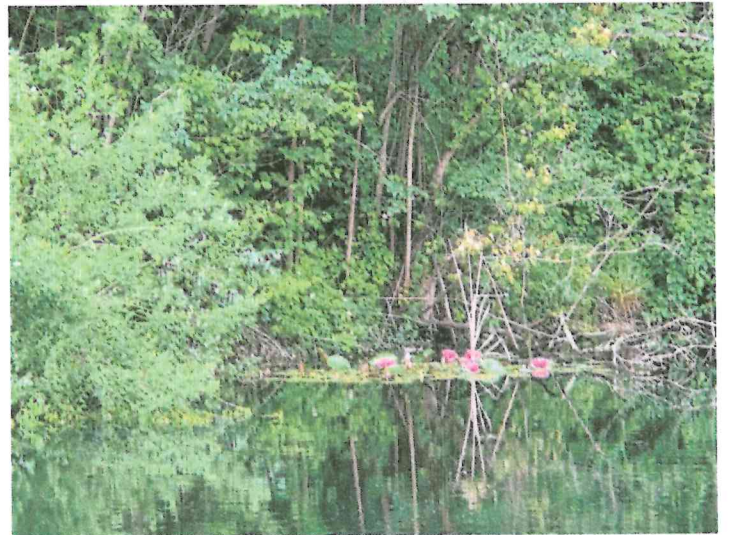
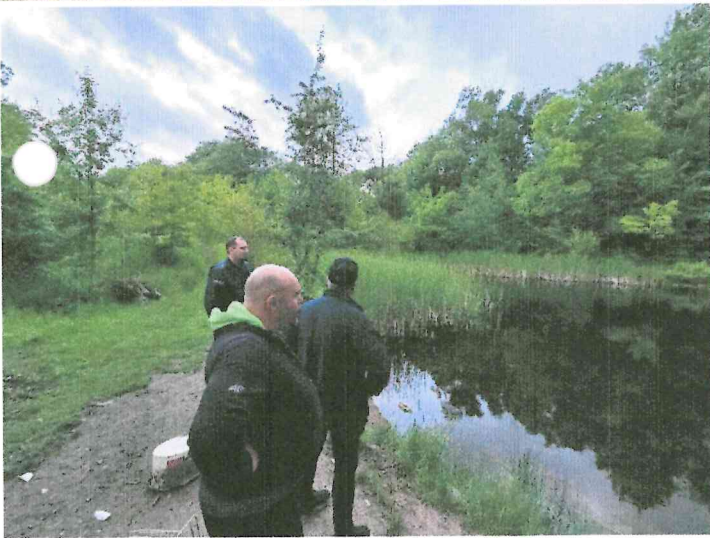
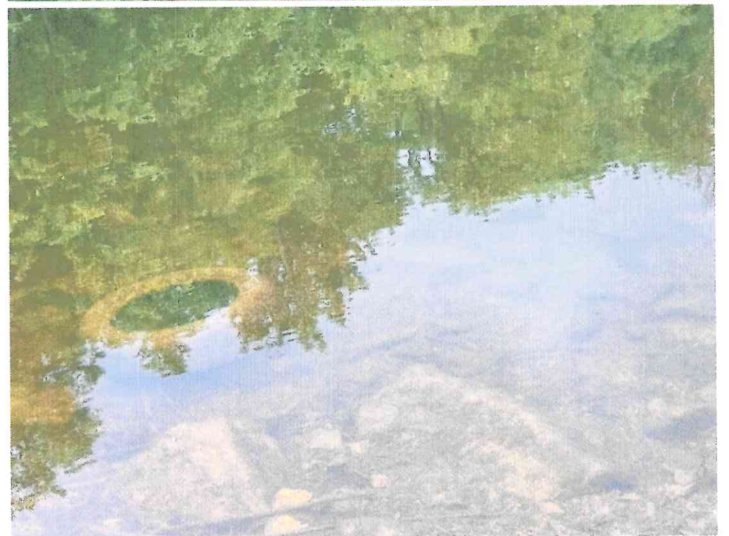
Dojście do zbiornika możliwe jest od strony ul. Topolowej. Od strony wschodniej, zachodniej oraz północnej zbiornik otoczony jest wysokimi, stromymi skarpami dawnego wyrobiska, które mogą stanowić dodatkowe zagrożenie dla osób przebywających w tym rejonie.

W trakcie wizji stwierdzono brak oznakowania informującego o zakazie kąpieli — oznakowanie takie istniało jeszcze w roku poprzednim. Na dnie zbiornika widoczne były liczne zanieczyszczenia stałe, w tym odpady wielkogabarytowe, np. opona samochodowa. Ze względu na brak pełnej wiedzy o ukształtowaniu dna oraz możliwych pozostałościach po działalności wydobywczej, istnieje realne ryzyko występowania niewidocznych, niebezpiecznych elementów pod lustrem wody, które mogą stwarzać zagrożenie dla osób łamiących zakaz korzystania ze zbiornika.

- Niezwłoczne przywrócenie oznakowania zakazu kąpieli, w tym poprzez ustawienie tablic informacyjnych w widocznych miejscach dojść do akwenu.
- Uzupelnienie oznakowania o tablice ostrzegawcze informujące o zagrożeniach związanych z nieznanym i potencjalnie niebezpiecznym ukształtowaniem dna zbiornika oraz występowaniem odpadów wielkogabarytowych.

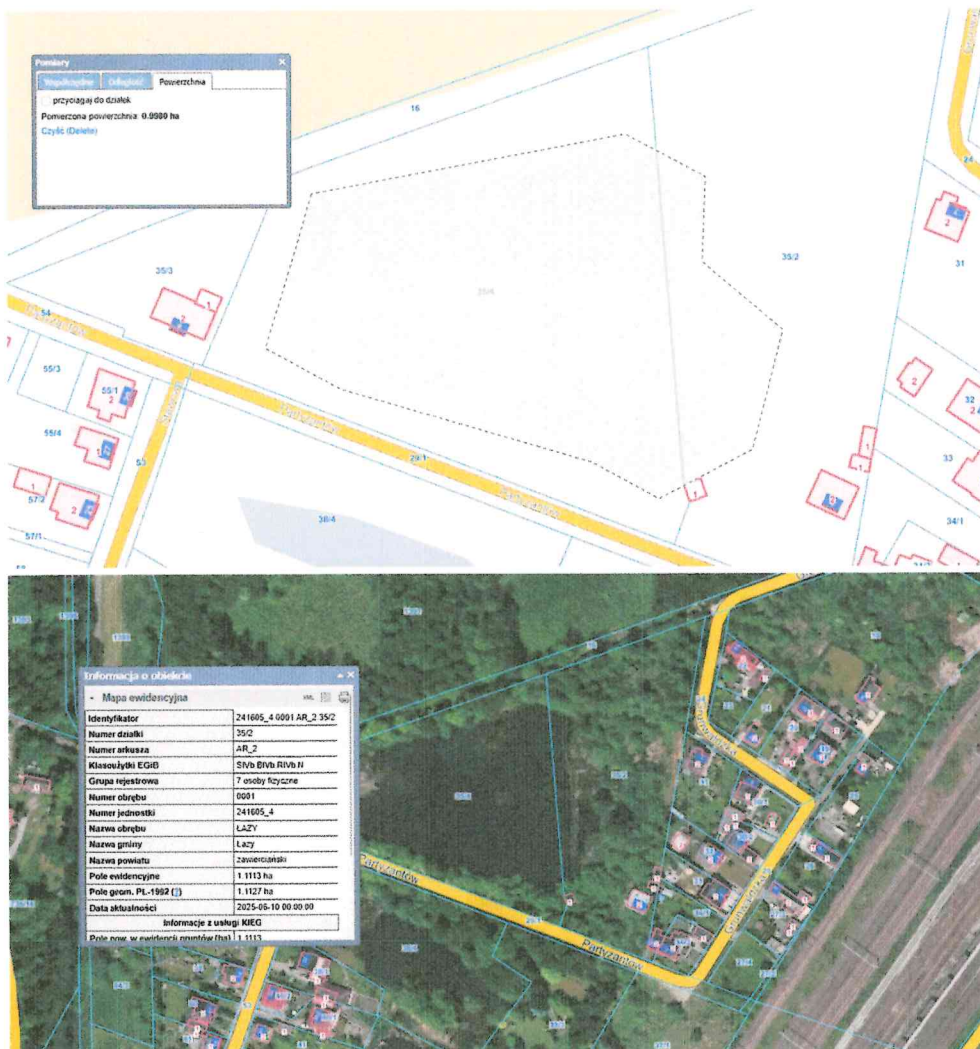
- **Lokalizacja:** Łazy, przy ul. Partyzantów
- **Numer działki ewidencyjnej:** 35/2, 35/4
- **Forma własności:** Właściciel prywatny
- **Powierzchnia:** około 1 ha
- **Funkcja:** nieokreślona
- **Oznakowanie:** brak informacji o zakazie kąpielii; oznaczenia graficzne w postaci piktogramów zniszczone
- **Status kąpieliska:** brak kąpieliska; obowiązuje całkowity zakaz kąpielii
- **Infrastruktura towarzysząca:** brak
- **Identyfikowane zagrożenia:**

1. Nieogrodzony teren umożliwiający swobodny i niekontrolowany dostęp do linii brzegowej akwenu.
2. Brak pełnej wiedzy o ukształtowaniu i stanie dna zbiornika.

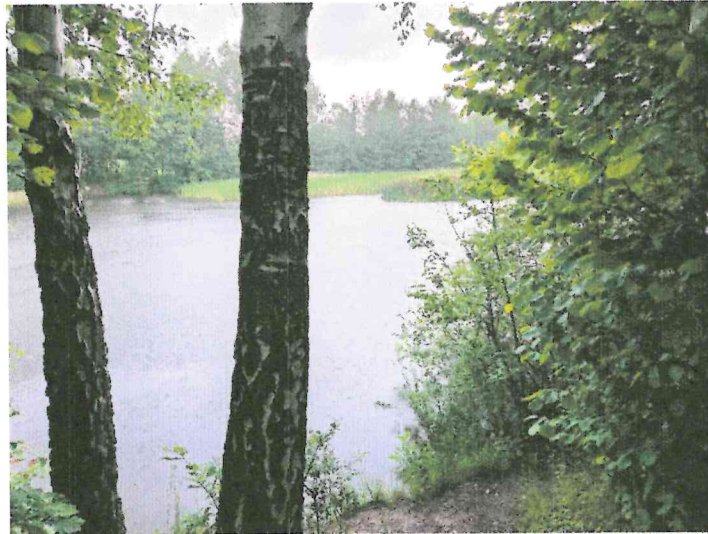
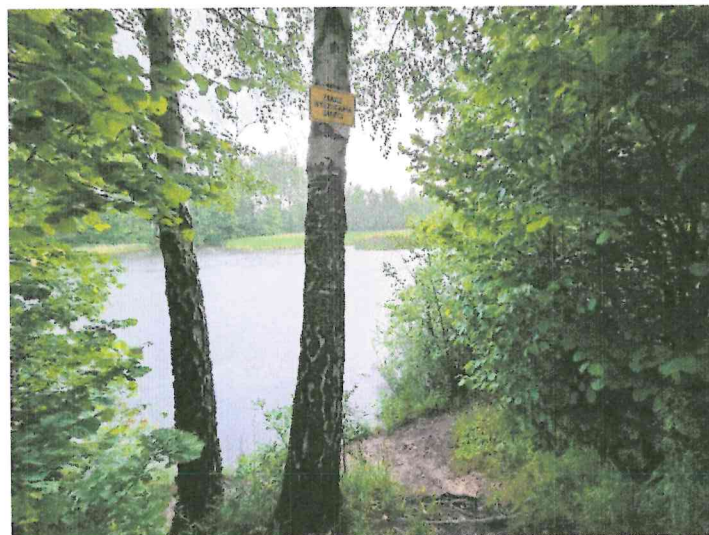
Dojście do zbiornika możliwe jest od strony ul. Partyzantów. Teren nieogrodzony, umożliwiający swobodny dostęp osób postronnych do linii brzegowej. Stan dna zbiornika nie jest znany — brak informacji o głębokości oraz ewentualnych przeszkodach podwodnych mogących stanowić zagrożenie dla bezpieczeństwa osób przebywających w obrębie akwenu. Na miejscu stwierdzono uszkodzone i częściowo nieczytelne oznakowanie zakazu kąpieli oraz zakazu wyrzucania śmieci.

1. Uzupelnienie i odnowienie oznakowania terenu poprzez umieszczenie wyraźnych tablic informacyjnych z piktogramami zakazu kąpieli oraz zakazu zaśmiecania.
2. Rozważenie możliwości dodatkowego zabezpieczenia terenu poprzez częściowe grodzenie niewralgicznych odcinków linii brzegowej.

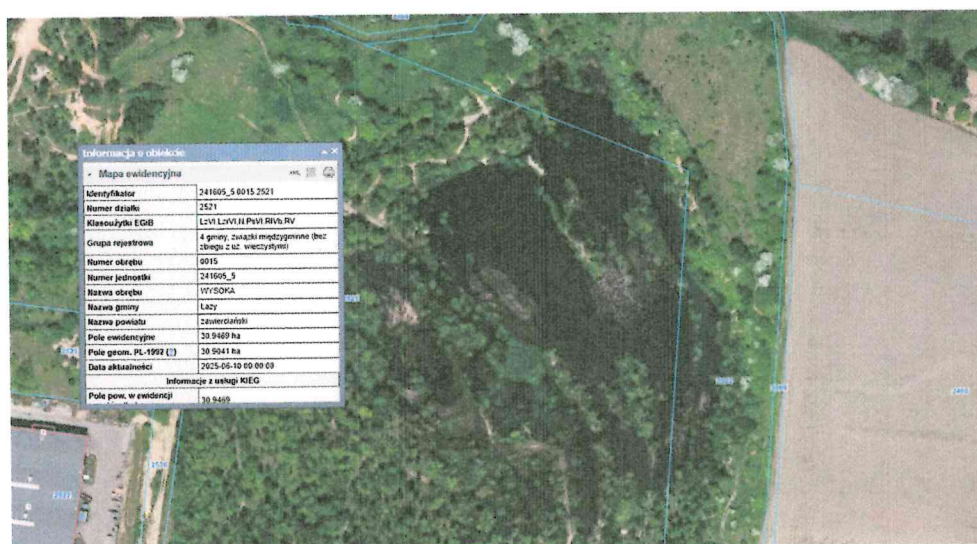
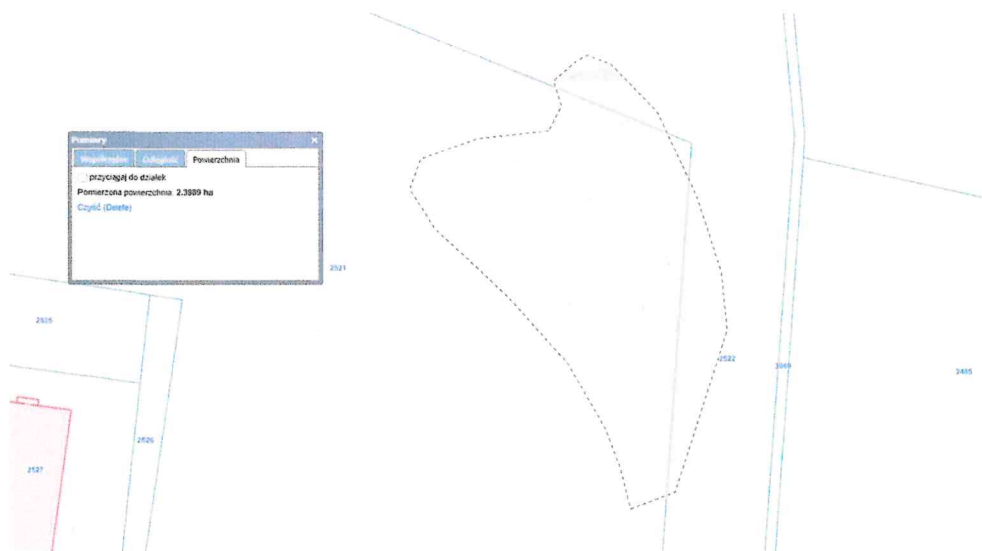
- **Lokalizacja:** Miejscowość Wysoka – teren dawnego, nieczynnego kamieniołomu.
- **Numer działki ewidencyjnej:** 2522 – Skarb Państwa; 2521 – Gmina Łazy.
- **Forma własności:** Skarb Państwa oraz Gmina Łazy.
- **Powierzchnia:** ok. 2,4 ha.
- **Funkcja:** brak funkcji użytkowej.
- **Oznakowanie:** brak oznaczeń informujących o zakazie kąpieli, brakuje również tablic ostrzegawczych oraz piktogramów.
- **Status kąpieliska:** brak kąpieliska; obowiązuje całkowity zakaz kąpieli.
- **Infrastruktura towarzysząca:** brak.

1. Teren nieogrodzony, umożliwiając niekontrolowany dostęp do zbiornika osobom postronnym,
2. Brak oznakowania ostrzegawczego, w tym brak tablic informujących o zakazie kąpieli,
3. Brak wiedzy o stanie dna zbiornika i jego głębokości,
4. Strome, niestabilne skarpy w części wschodniej stanowiące dodatkowe zagrożenie osunięć i upadków z wysokości.
5. Zmienny poziom wody w zależności od opadów i warunków atmosferycznych,
6. Potencjalne zanieczyszczenia dna (odpady skalne, elementy metalowe, resztki eksploatacji kamieniołomu) mogące stanowić dodatkowe zagrożenie dla życia i zdrowia.

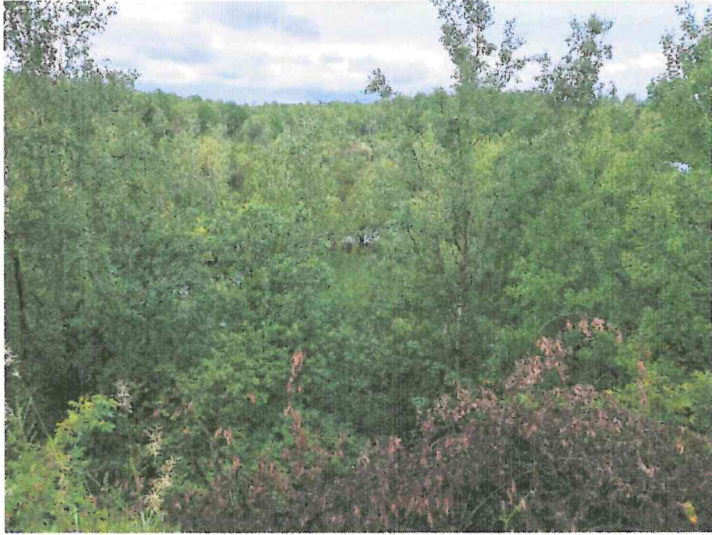
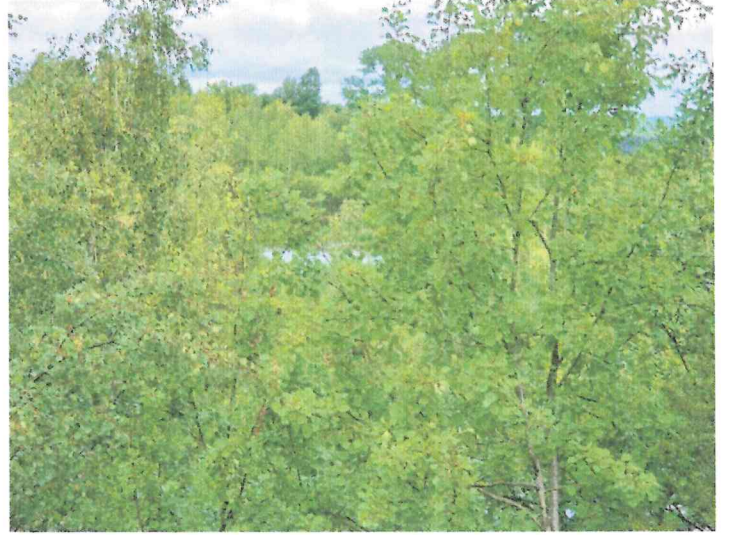
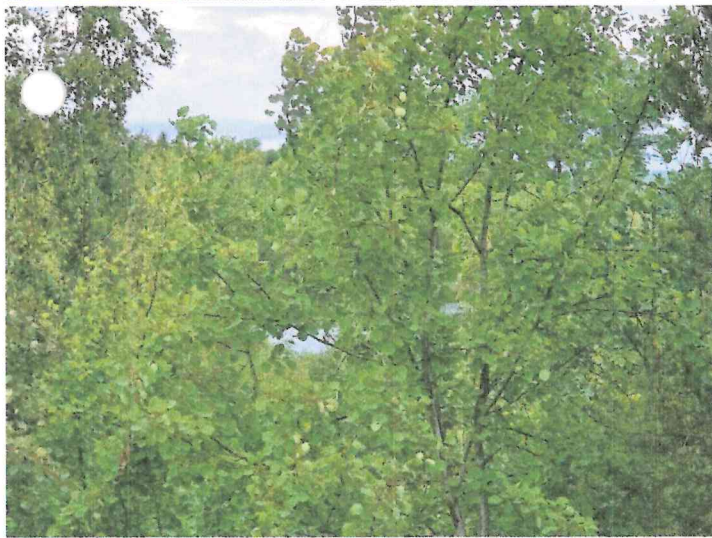
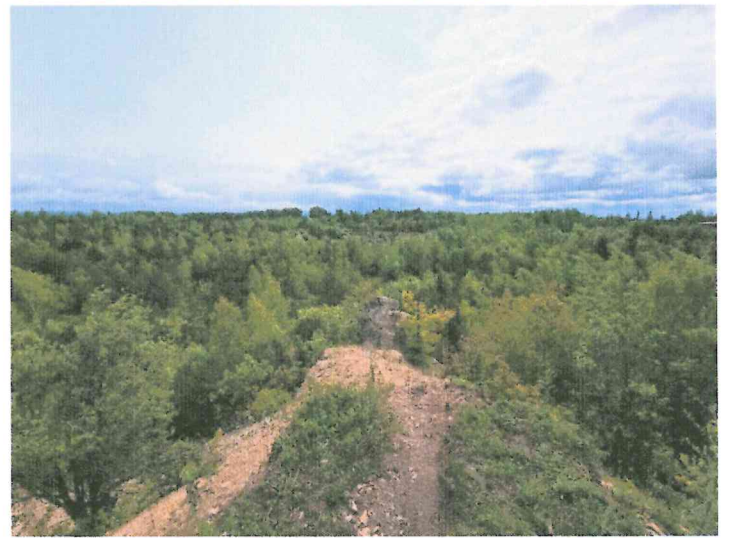
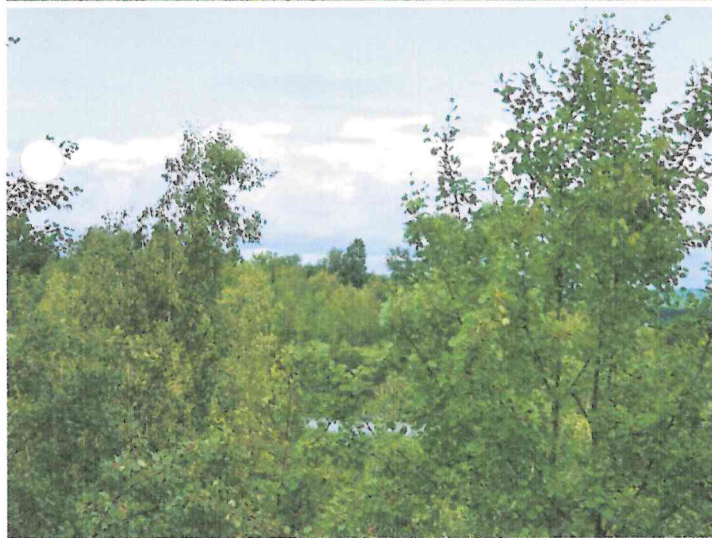
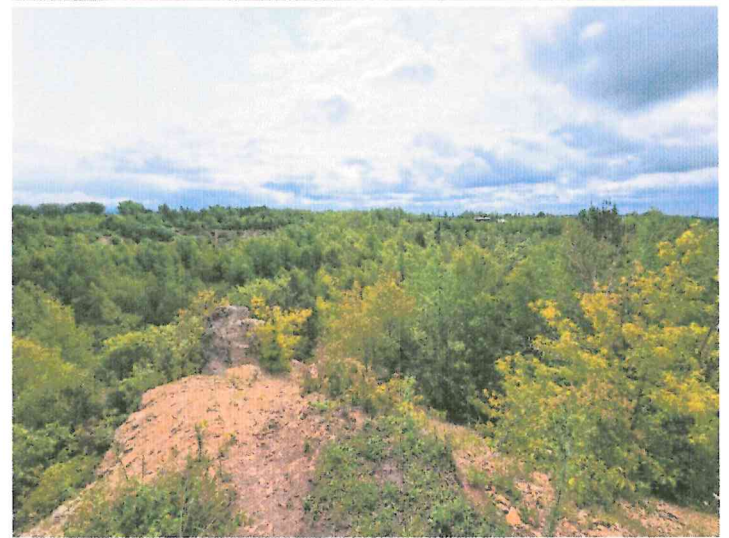
Dojście do zbiornika jest utrudnione i uzależnione od warunków hydrologicznych oraz opadów. W okresach suchych część rozlewiska wysycha całkowicie, natomiast po intensywnych opadach jego powierzchnia się powiększa. Od strony ul. Paderewskiego dojście jest utrudnione z uwagi na błotnisty teren. Od strony wschodniej dostęp praktycznie niemożliwy z powodu stromych skarp pozostałości po dawnym wyrobisku kamieniołomu.

Teren pozostaje nieogrodzony, co mimo utrudnionego dostępu pozwala na swobodne wejście osób postronnych do linii brzegowej. Brak infrastruktury zabezpieczającej oraz oznakowania powoduje, że osoby nieświadome zagrożeń mogą podejmować próby korzystania ze zbiornika.

Stan dna zbiornika nie jest rozpoznany – brak danych na temat głębokości, ukształtowania terenu podwodnego, obecności przeszkód, głazów, mulistych osadów czy niestabilnych osuwisk. Uwarunkowania geologiczne terenu dawnego kamieniołomu dodatkowo mogą powodować powstawanie nagłych spadków głębokości lub osuwania się brzegów.

1. Uzupelnienie oznakowania ostrzegawczego, zakazu wjazdu oraz montaż tablic zakazu kąpieli wraz z czytelnymi piktogramami.
2. Oznakowanie stref szczególnego zagrożenia (np. stromych skarp, nagłych spadków).
3. Edukowanie mieszkańców o ryzyku związanym z przebywaniem na terenie dawnego wyrobiska poprzez publikację komunikatów na stronach urzędowych i w mediach lokalnych.
4. Uwzględnienie zagrożeń w planie zarządzania kryzysowego.

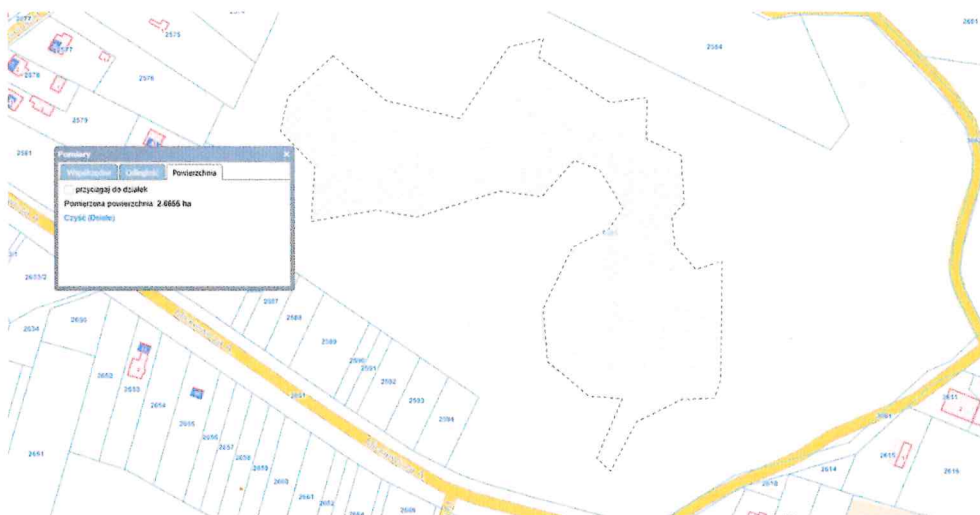
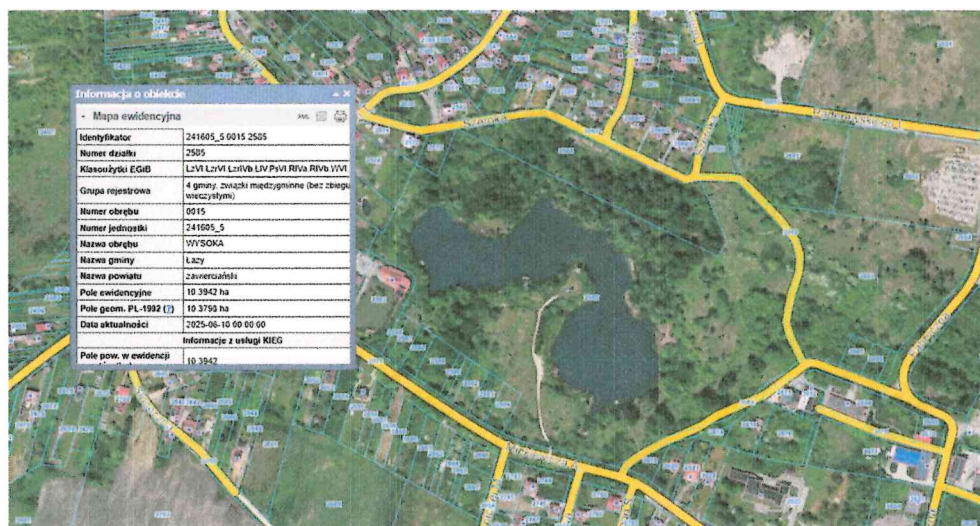
- **Lokalizacja:** Wysoka przy ul. Mickiewicza
 - **Numer działki ewidencyjnej:** 2585
 - **Forma własności:** Gmina Łazy, dzierżawa Stowarzyszenie Zwyczajne Wędkarzy „AMUR” w Wysokiej
 - **Powierzchnia:** około 2,7 ha
 - **Funkcja:** wędkarska, zorganizowana
 - **Oznakowanie:** informacje widoczne, o zakazie kąpieli z oznaczeniem graficznym, regulamin i informacje warunku korzystania z tereny przyległego do zbiornika „Gliniak”
 - **Status kąpieliska:** brak kąpieliska; obowiązuje całkowity zakaz kąpieli
 - **Infrastruktura towarzysząca:** ławeczki i miejsce na ogniskowe
1. Nieogrodzony teren umożliwiając swobodny i niekontrolowany dostęp do linii brzegowej, w tym przez dzieci i osoby nieuprawnione.
 2. Brak pełnej wiedzy o ukształtowaniu i stanie dna zbiornika

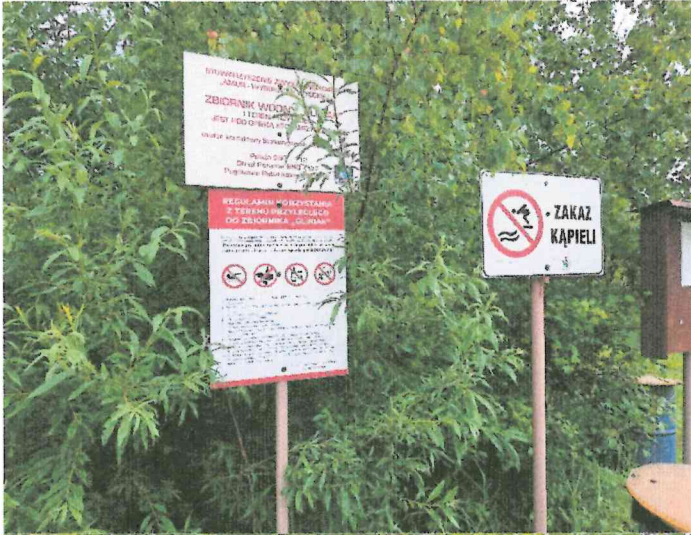
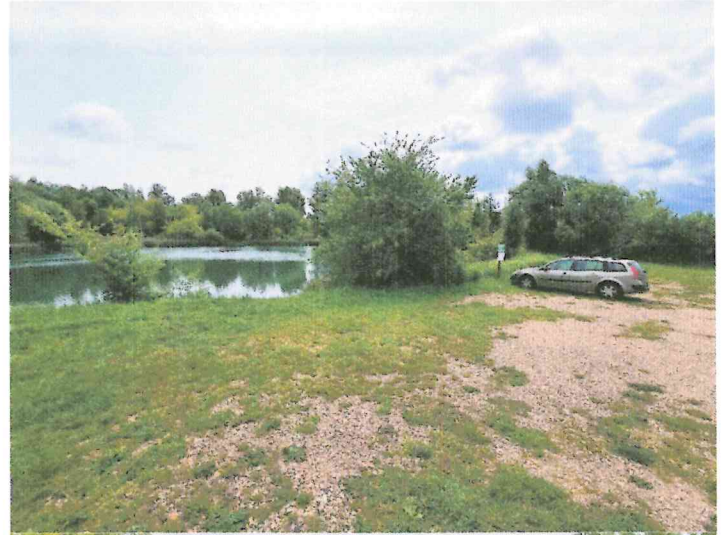
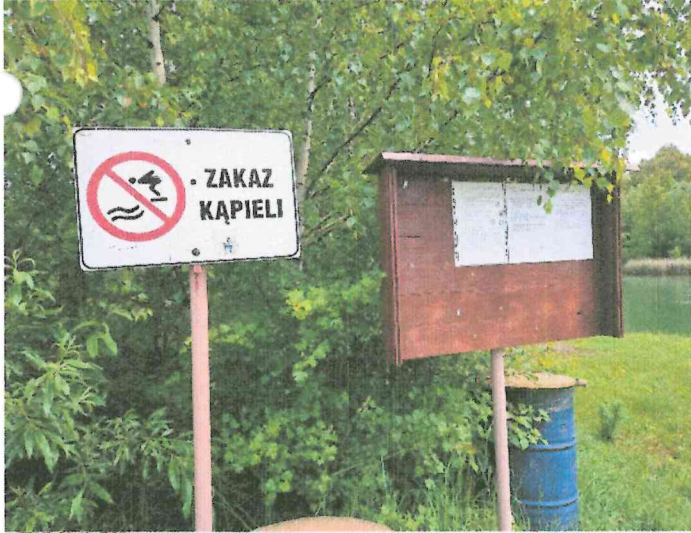
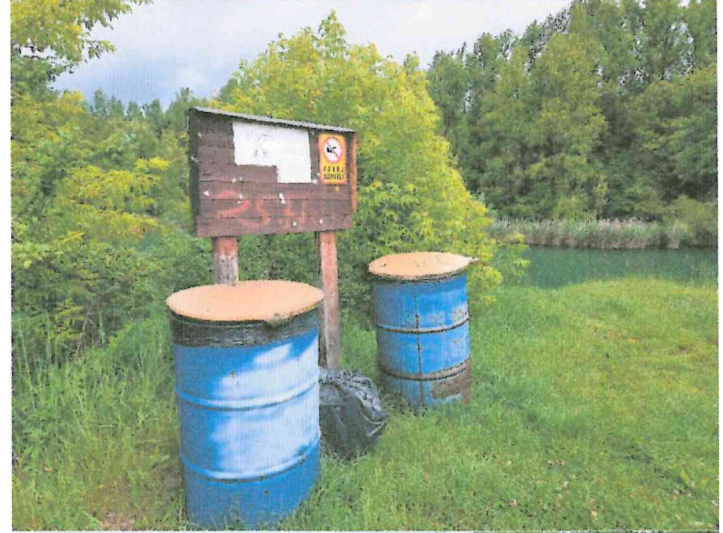
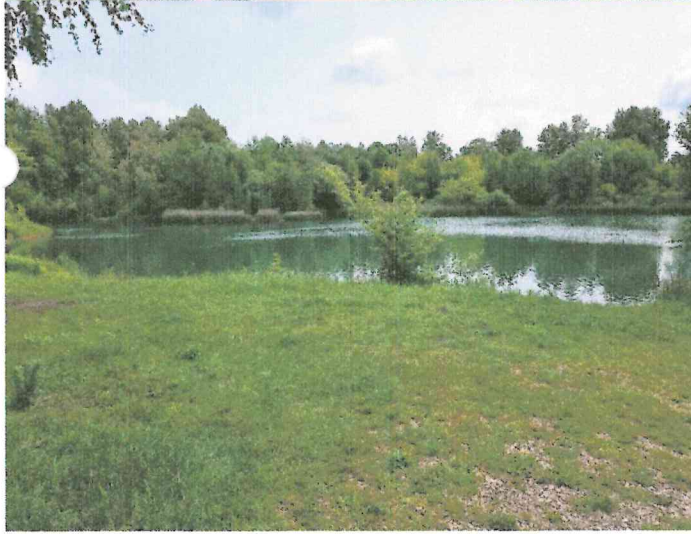
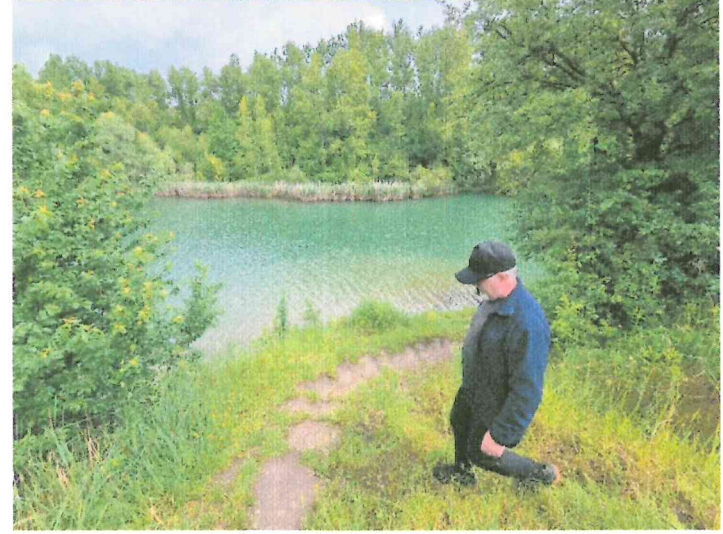
Teren wokół zbiornika został częściowo zagospodarowany — wyposażony jest w ławeczki oraz wydzielone miejsce piknikowe dla odwiedzających. Zejścia do akwenu są w większości łagodne, nieporośnięte, umożliwiające swobodny dostęp do linii brzegowej. Od strony północnej znajduje się jednak wysoka skarpa, stanowiąca dodatkowe potencjalne zagrożenie dla przebywających w tym rejonie osób.

Zbiornik został oznakowany tablicami zawierającymi zakazy kąpieli, śmiecenia oraz niszczenia przyrody, jednak pomimo właściwego oznakowania teren pozostaje w pełni otwarty, umożliwiając niekontrolowany dostęp osobom postronnym, w tym dzieciom oraz osobom nieuprawnionym.

Brakuje dokładnej wiedzy o stanie dna zbiornika — jego głębokości, możliwych podwodnych przeszkodach i ewentualnych pozostałościach po wcześniejszej eksploatacji, co istotnie zwiększa ryzyko dla osób wchodzących do wody.

1. **Wprowadzenie doraźnego dozoru w sezonach zwiększonej aktywności rekreacyjnej**
2. **Analiza możliwości częściowego ograniczenia dostępu do niektórych fragmentów zbiornika, zwłaszcza w rejonie skarpy północnej.**
3. **Prowadzenie akcji edukacyjnych wśród mieszkańców, przypominających o obowiązującym zakazie kąpieli i ryzykach związanych z wchodzeniem do wody.**

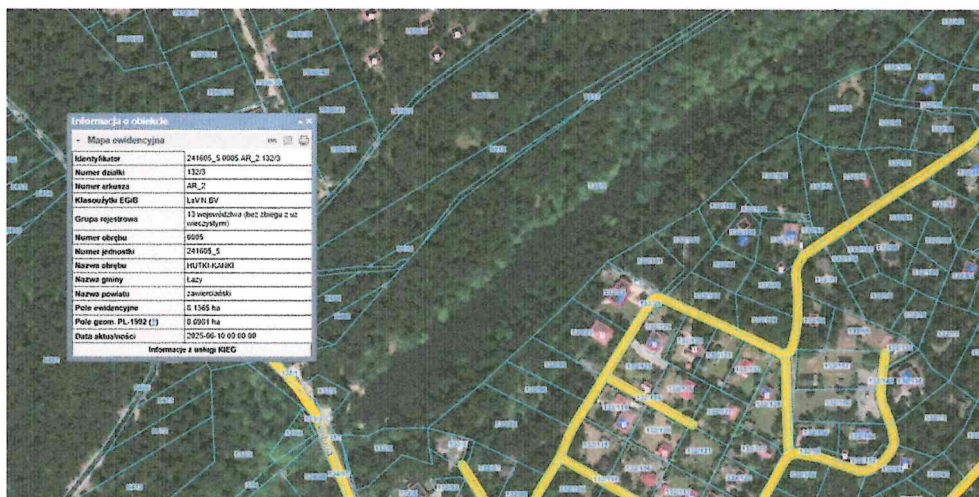
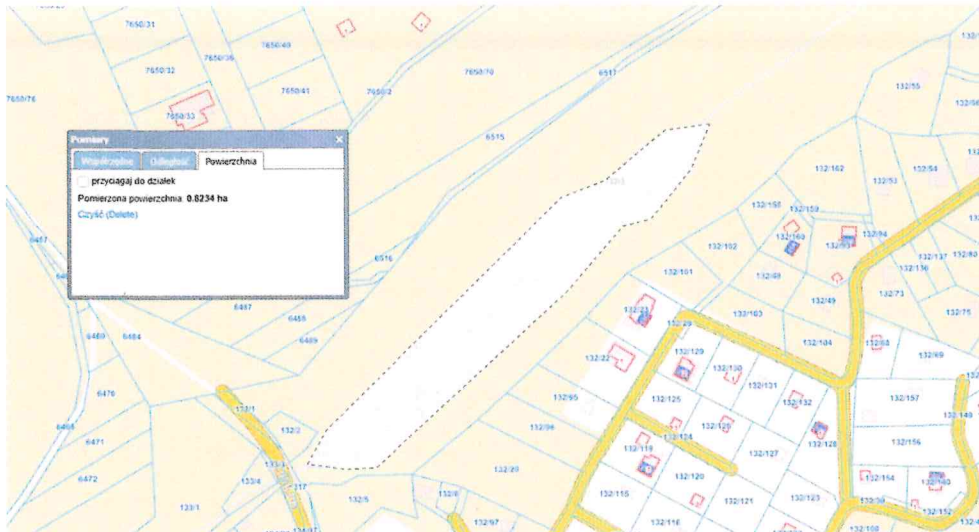
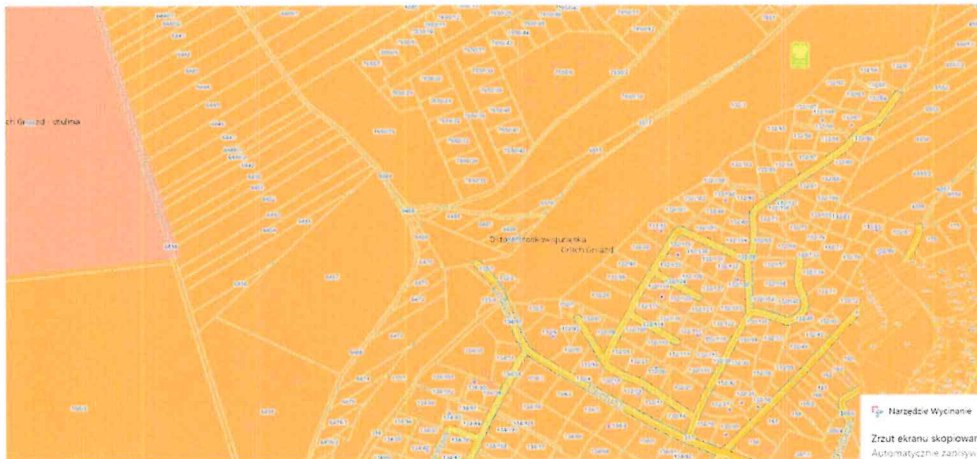
- **Powierzchnia:** około 0,83 ha
- **Funkcja:** rekreacyjna, przyrodnicza
- **Oznakowanie:** informacja o zakazie kąpieli; brak oznaczeni graficznego w postaci piktogramów, informacja o monitoringu wizyjnym

1. Nieogrodzony teren umożliwiający swobodny i niekontrolowany dostęp do linii brzegowej, w tym przez dzieci i osoby nieuprawnione.
 2. Brak oznakowania graficznego (piktogramów) zakazu kąpieli, co może ograniczać czytelność i skuteczność komunikatu bezpieczeństwa.

3. Brak pełnej wiedzy o ukształtowaniu i stanie dna zbiornika – ryzyko występowania nagłych zmian głębokości, mulistych osadów, zatopionych przeszkód, konarów, a także niestabilnego podłoża, co stanowi potencjalne zagrożenie dla życia i zdrowia.
