Łazy, dnia 12.06.2025 r.

ANALIZA ZAGROŻEŃ, W TYM IDENTYFIKACJA MIEJSC,
W KTÓRYCH WYSTĘPUJE ZAGROŻENIE DLA BEZPIECZEŃSTWA OSÓB WYKORZYSTUJĄCYCH
OBSZAR WODNY DO PŁYWANIA, KĄPANIA SIĘ, UPRAWIANIA SPORTU LUB REKREACJI”
NA TERENIE GMINY ŁAZY OPARTA O WIZJĘ LOKALNĄ

Opis stanu bezpieczeństwa Zalewu Mitręga – Łazy (stan na dzień 09.06.2025 r.)

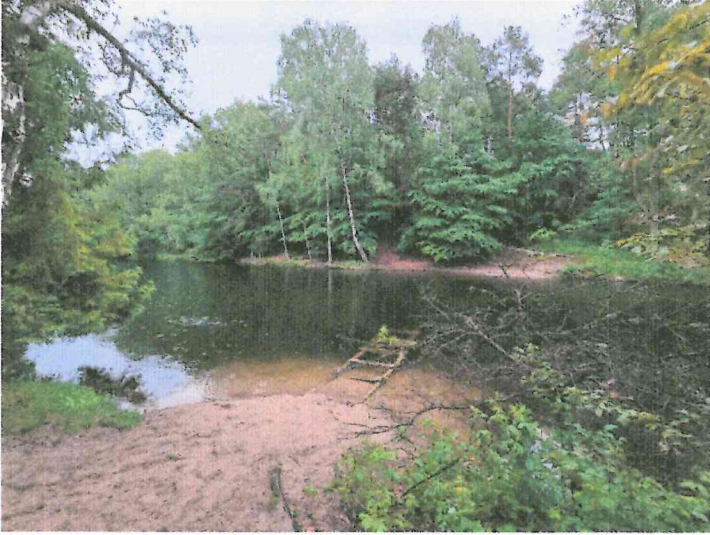
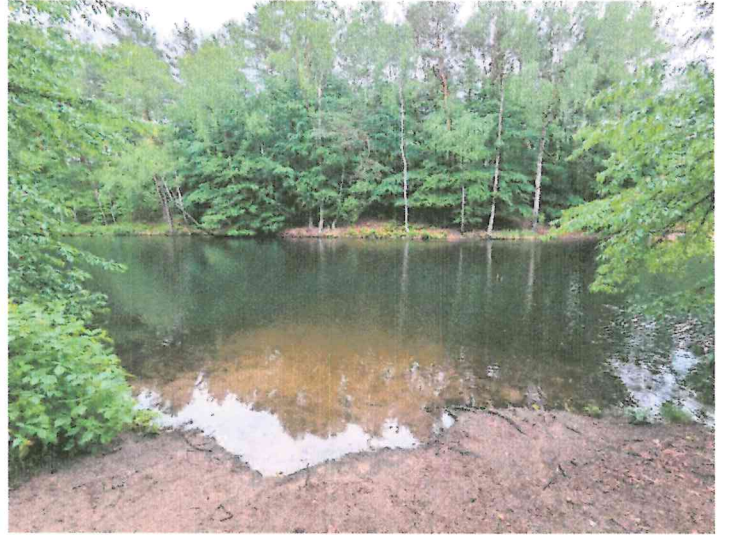
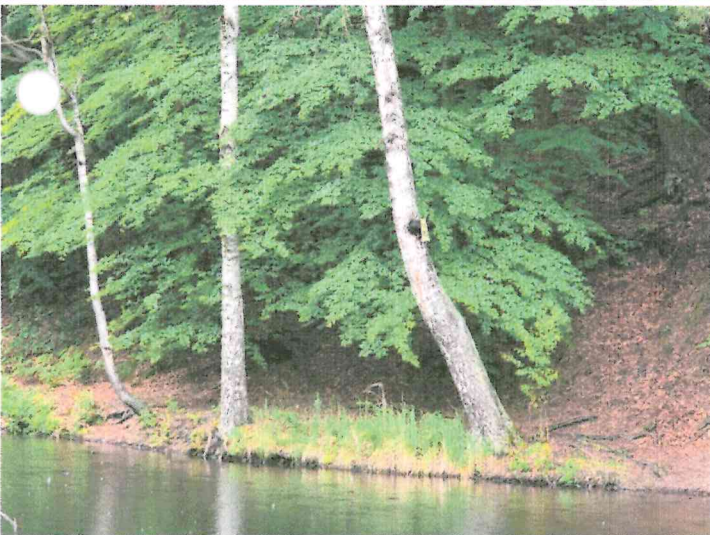
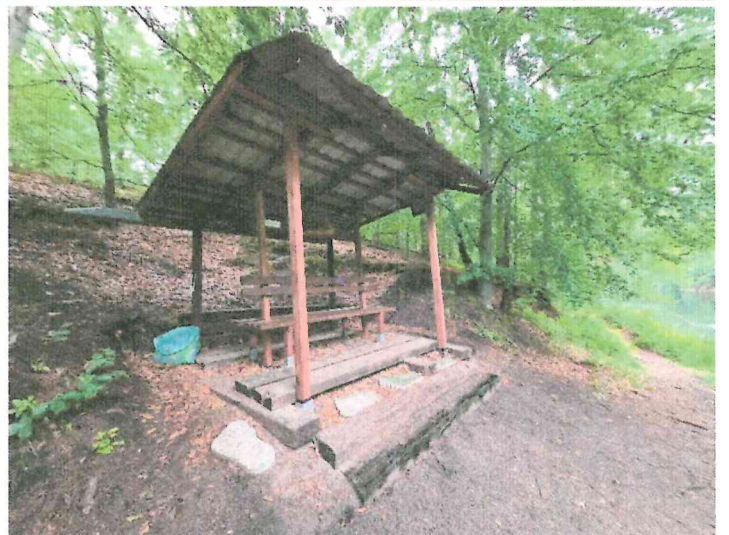
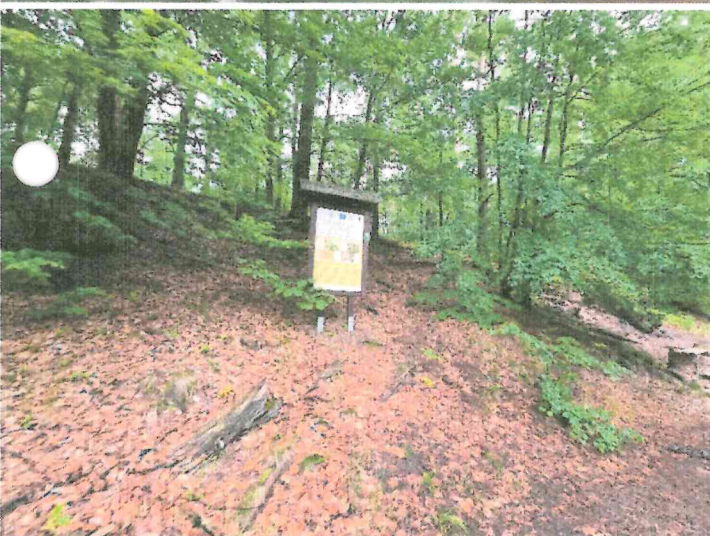
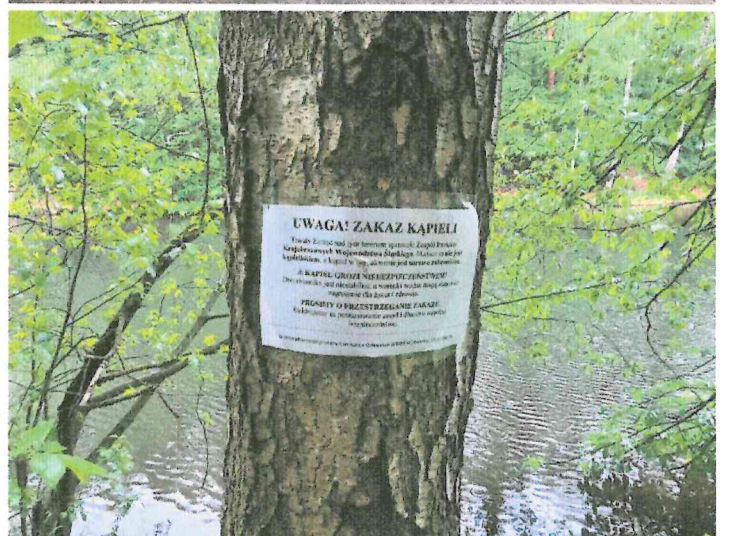
Według dostępnych źródeł, maksymalna głębokość zbiornika wynosi ok. 3,5 m. Teren wokół akwenu jest często odwiedzany przez spacerowiczów. Pomimo obowiązującego zakazu kąpieli, obserwuje się przypadki wykorzystywania zbiornika do morsowania w okresie zimowym.

Wejście na teren rozlewiska zabezpieczone jest tablicami informacyjnymi z napisem „Zakaz kąpielii” oraz informacją o monitoringu wizyjnym. W dalszej części znajdują się dodatkowe tablice administracyjne Zespołu Parków Krajobrazowych przypominające o zakazie kąpielii i zagrożeniach związanych z niestabilnym dnem i możliwością nagłych zmian warunków wodnych. Brakuje natomiast oznakowań graficznych (piktogramów), ułatwiających szybkie i jednoznaczne odczytanie zakazów przez osoby odwiedzające.

Zejszcia do akwenu są łagodne i łatwo dostępne, co dodatkowo zwiększa ryzyko niekontrolowanego wchodzenia osób postronnych do wody. Stan dna pozostaje nieznany — brak danych o występujących podwodnych przeszkodach, nagłych spadkach głębokości, zamuleniu oraz potencjalnych osuwiskach.

1. **Uzupełnienie oznakowania ostrzegawczego o dodatkowe tablice z piktogramami zakazu kąpielii, umieszczone w widocznych miejscach wokół akwenu.**
2. **Prowadzenie systematycznego monitoringu terenu przez służby odpowiedzialne za ochronę przyrody oraz zgłaszanie przypadków naruszania zakazu kąpielii na numer alarmowy 112.**
3. **Kontynuacja działań edukacyjnych wśród mieszkańców i turystów w zakresie bezpiecznego korzystania z terenu i ochrony unikalnych wartości przyrodniczych obszaru.**
4. **Wzmocnienie współpracy pomiędzy administratorem terenu a służbami ratunkowymi i strażą gminną w celu szybszego reagowania na wykroczenia i działania niezgodne z przepisami.**

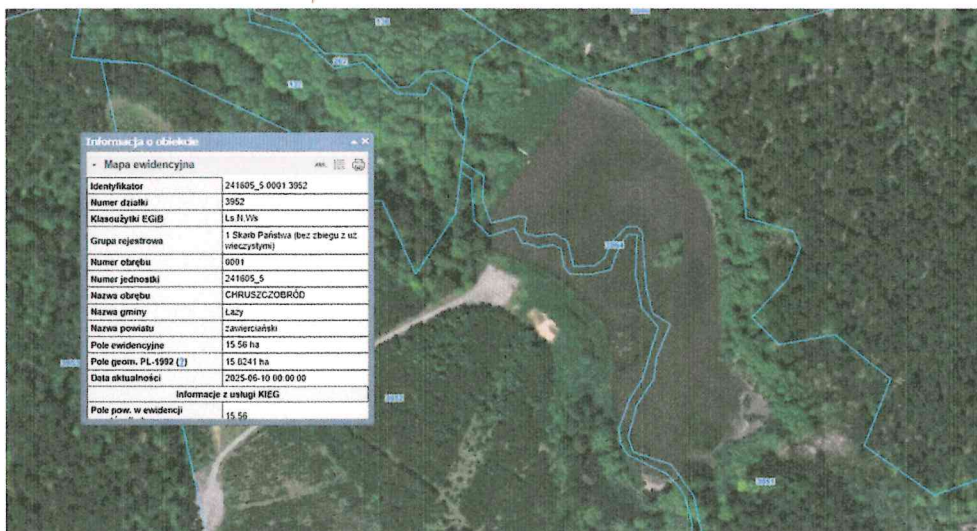
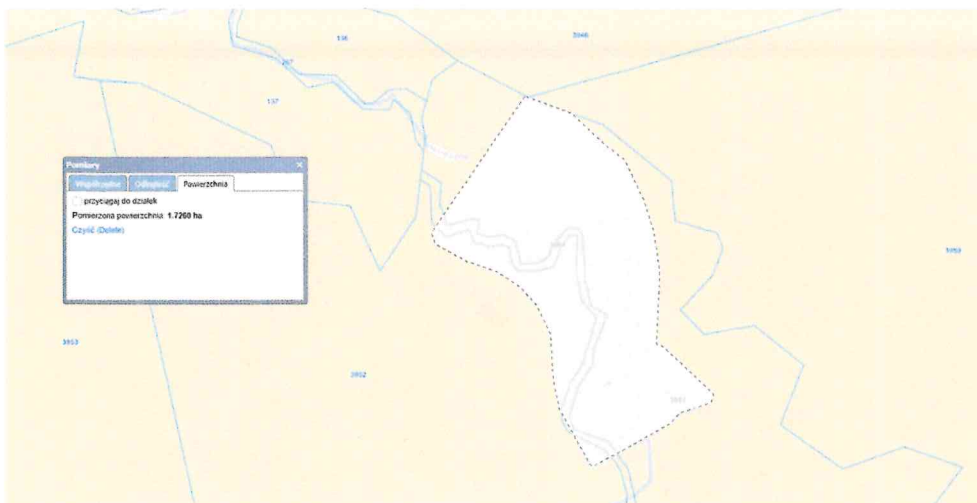
- **Lokalizacja:** Chruszczobród przy ul. Piaski
- **Numer działki ewidencyjnej:** 3951, 3952
- **Forma własności:** Lasy Państwowe
- **Powierzchnia:** około 1,7 ha
- **Funkcja:** przeciwpożarowa, rekreacyjna, przyrodnicza
- **Oznakowanie:** informacja o zakazie kąpieli; oznaczenia graficzne w postaci piktogramów, informacja o monitoringu wizyjnym
- **Status kąpieliska:** brak kąpieliska; obowiązuje całkowity zakaz kąpieli
- **Infrastruktura towarzysząca:** miejsce biwakowe
- **Identyfikowane zagrożenia:**
 1. Nieogrodzony teren umożliwiając swobodny i niekontrolowany dostęp do zbiornika.
 2. Brak pełnej wiedzy o ukształtowaniu i stanie dna zbiornika, jego głębokości oraz ewentualnych przeszkodach podwodnych.
 3. Ryzyko nielegalnego wchodzenia do wody pomimo obowiązującego zakazu kąpieli.

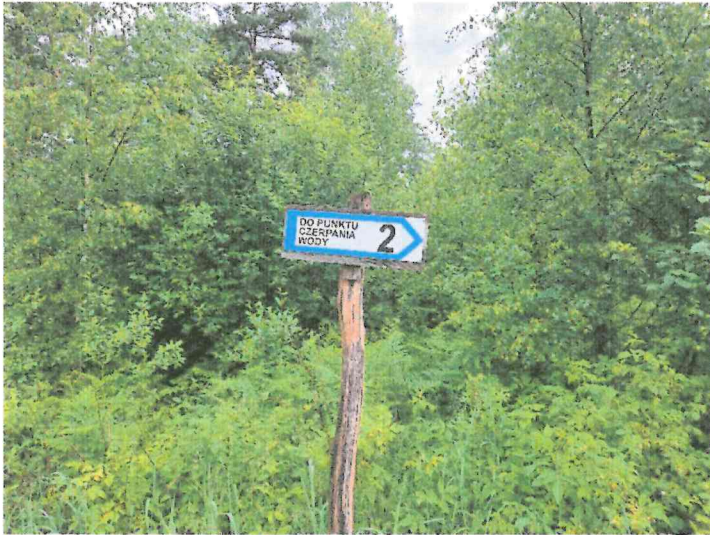
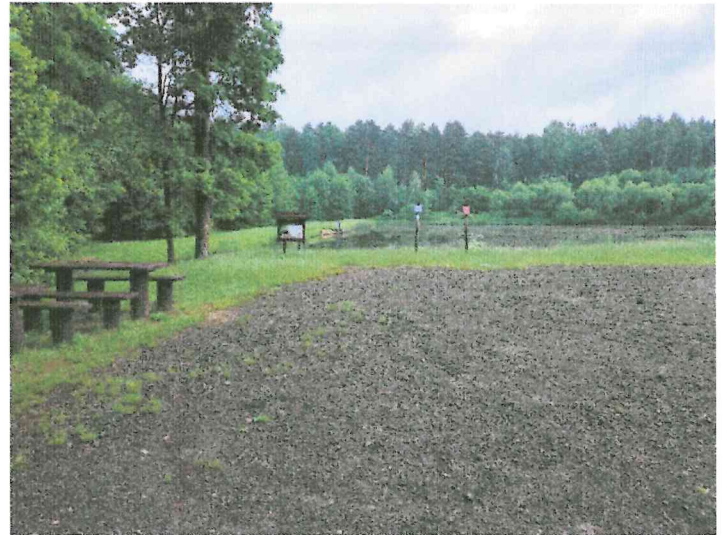
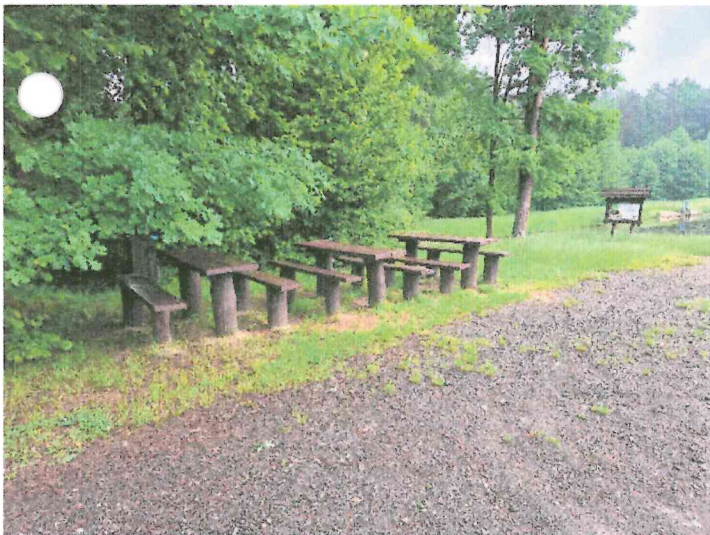
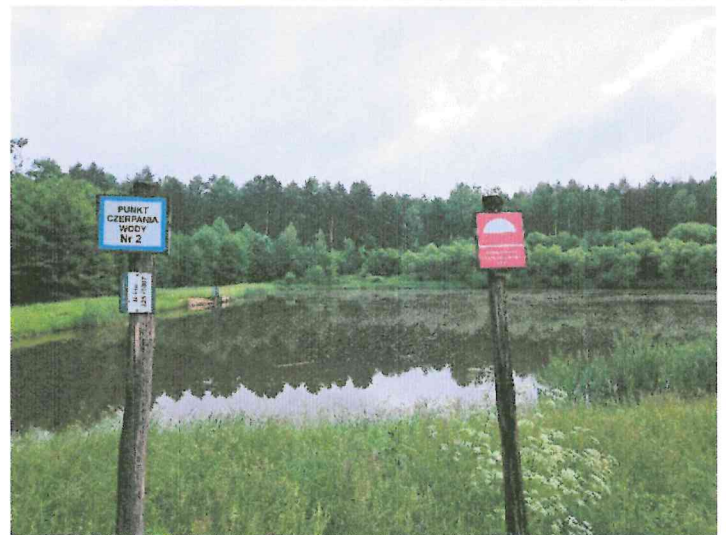
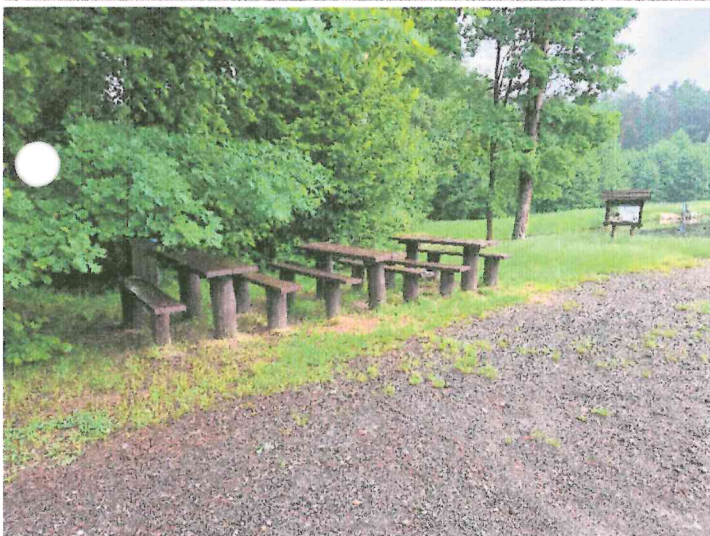
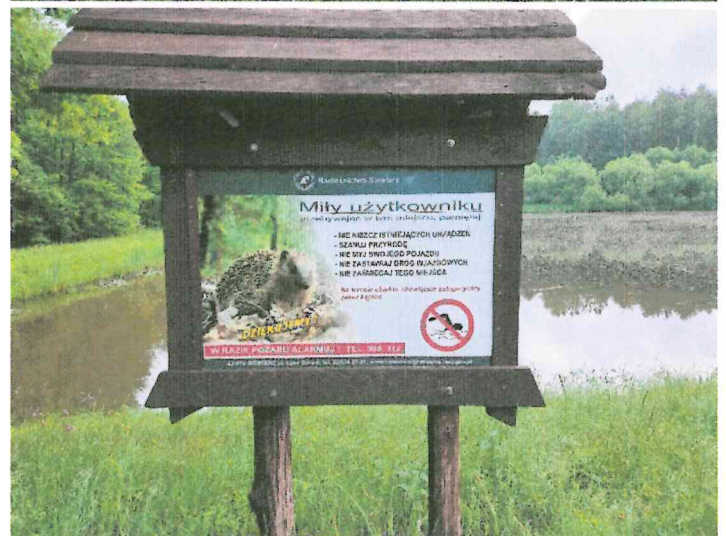
Zbiornik pełni funkcję przeciwpożarowego stanowiska czerpania wody (punkt czerpania nr 2 – nr inwentarzowy 225/1007), nie jest wykorzystywany do celów rekreacyjnych. Na miejscu znajdują się tablice informacyjne o:

- kategoriycznym zakazie kąpieli,
- obowiązku zachowania czystości,
- zakazie niszczenia urządzeń i ingerowania w przyrodę,
- zakazie zastawiania dróg dojazdowych,
- numerach alarmowych do wykorzystania w przypadku pożaru.

Stan dna zbiornika nie jest znany — brak danych o głębokości oraz ewentualnych przeszkodach podwodnych, mogących stanowić zagrożenie dla osób przebywających w obrębie akwenu. Teren jest nieogrodzony i dostępny, co umożliwia swobodne wejście osobom postronnym, w tym dzieciom oraz osobom nieuprawnionym.

1. Kontynuowanie cyklicznych kontroli terenu w okresach letnich pod kątem nieuprawnionego korzystania z akwenu (Straż Leśna).
2. Działania informacyjne i edukacyjne przypominające o zagrożeniach związanych z przebywaniem w obrębie zbiornika i obowiązującym zakazie kąpieli.
